平成 29 年 11 月 7 日
日本原燃株式会社

原子燃料サイクル事業の現在の状況について

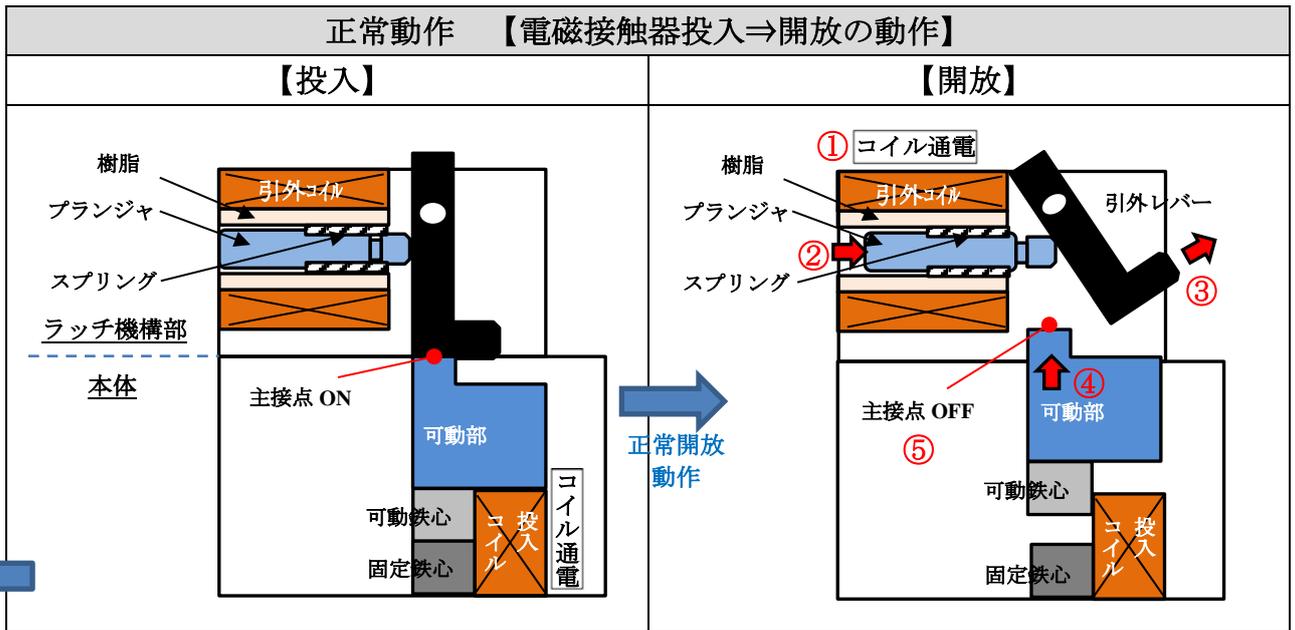
電磁接触器概要図

【投入⇒開放】投入状態（左図）の電磁接触器に開放指令が入ると、

- ①引外しコイルが通電
- ②プランジャが右方向に移動
- ③引外しレバーが外れる
- ④可動部が上方向に移動
- ⑤主接点が ON⇒OFF となり開放状態（右図）となる
（主接点 OFF に連動し引外しコイルへの通電が遮断される）
（本コイルは短時間定格（15秒））

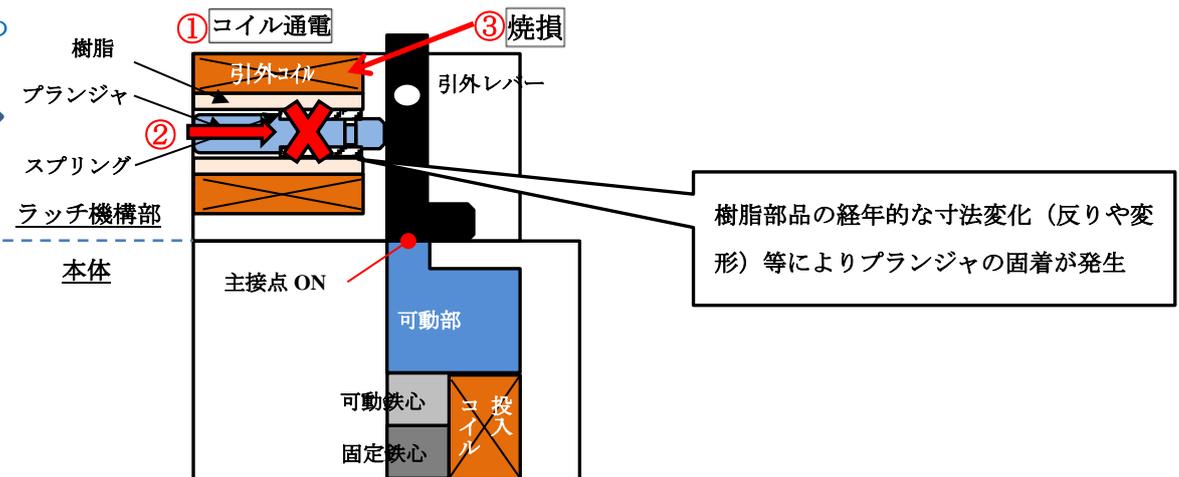
今回の動作

電磁接触器を分解調査した結果、ラッチ機構の引外し用のプランジャ^{※2}が固着し、引外しコイルの焼損が著しいことが確認された。

このことから、ラッチ機構が正常に「OFF」出来ず、引外しコイルが連続通電状態になって過熱焼損し、最終的に引外しコイル断線に至ったと判断した。

なお、ラッチ機構が正常に作動しなかった原因としては、長期間の使用による部品の劣化、スライド摩擦の増大により固着が生じたと考えられる。(添付 1 参照)

投入状態の電磁接触器に開放指令が入り、

- ①引外しコイルが通電
- ②固着によりプランジャが右方向に移動せず
- ③引外しコイルが連続通電になり焼損

- ・ディーゼル発電機 A 号機については、7 月 19 日～20 日に、電磁接触器の新品への交換作業、制御版の点検を行い、正常に機能していることを確認した。
- ・今回の電磁接触器と同型を使用しているディーゼル発電機 B 号機についても、8 月 9 日に電磁接触器を新品と交換し、8 月 21 日に保安規定に基づく施設定期自主検査により健全性を確認した。

- ・今後、長期間使用している部品について、メーカー推奨期間を考慮した上で交換周期を定めるなど、事業者対応方針に基づき点検・交換計画を策定し、管理を行う。

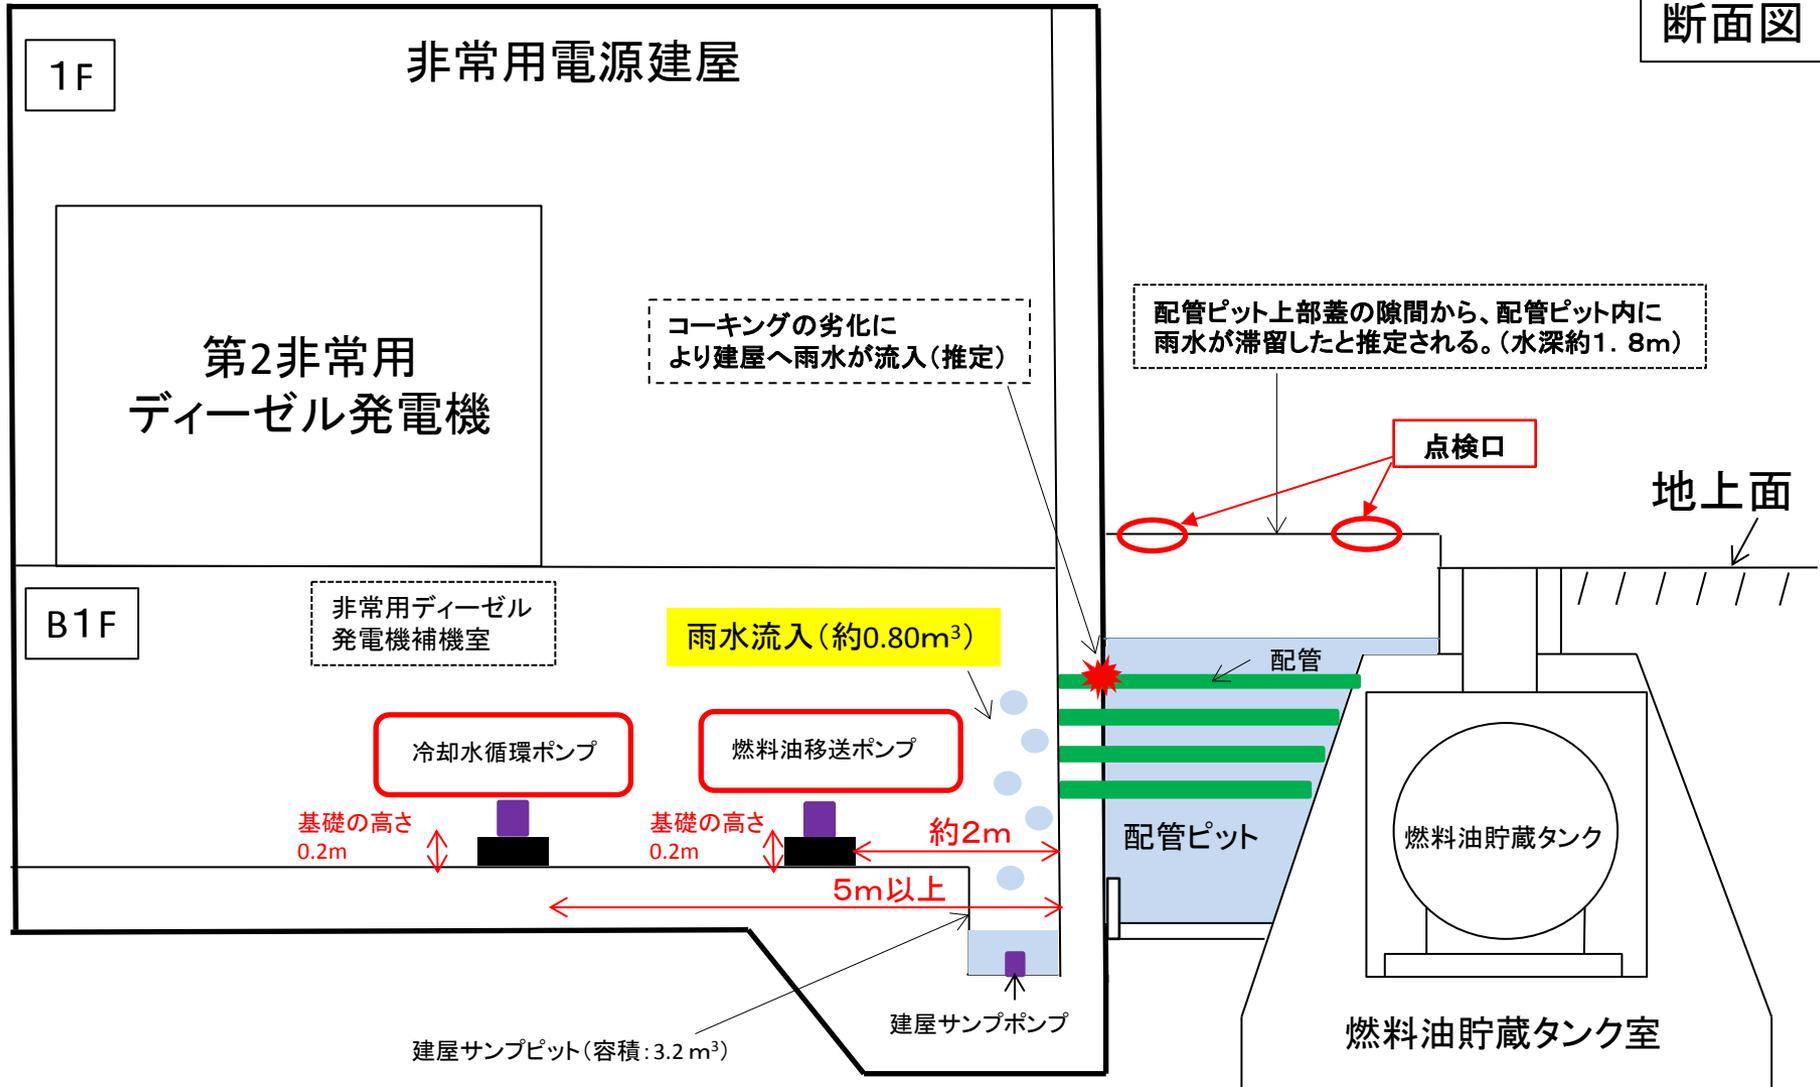
配管ピットから非常用電源建屋への雨水の流入について

平成 29 年 8 月 13 日、再処理工場非常用電源建屋(非管理区域)に隣接した屋外の配管ピットにおいて雨水が溜まり、配管ピットと建屋を繋ぐ配管の建屋壁貫通部から非常用電源建屋内に約 800 リットルの雨水が流入する事象が発生した。(添付 2 参照)

また、当該貫通部を再確認したところ、コーキング^{※2}にひび割れを確認したことから、当該貫通部を再度コーキングした。

本事象に関する調査を行っていたところ、雨水が溜まっていた配管ピットは、ピット本体・弁・配管漏えいについて1日1回の巡視・点検を行うこととしていたが、当該配管ピットは平成15年以降、巡視・点検がされていなかったことが分かった。

※3: 雨水の浸入があった非常用電源建屋の配管ピットへの浸入防止の恒久対策として、10月30日までに配管ピットおよびコンクリート蓋などへのコーキングの施工や、ピット周辺地盤のコンクリート舗装を実施するとともに、二重蓋を設置した。
