平成 29 年 12 月 7 日
日本原燃株式会社

原子燃料サイクル事業の現在の状況について

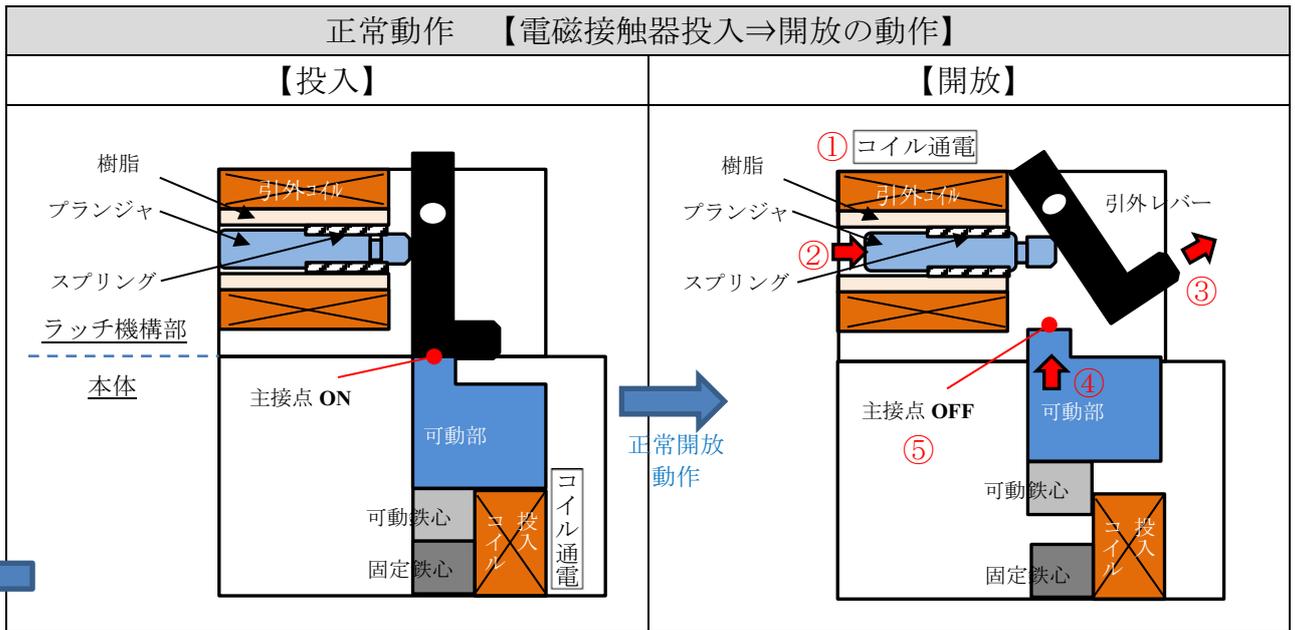
電磁接触器概要図

【投入⇒開放】投入状態（左図）の電磁接触器に開放指令が入ると、

- ①引外しコイルが通電
- ②プランジャが右方向に移動
- ③引外しレバーが外れる
- ④可動部が上方向に移動
- ⑤主接点が ON⇒OFF となり開放状態（右図）となる
（主接点 OFF に連動し引外しコイルへの通電が遮断される）
（本コイルは短時間定格（15秒））

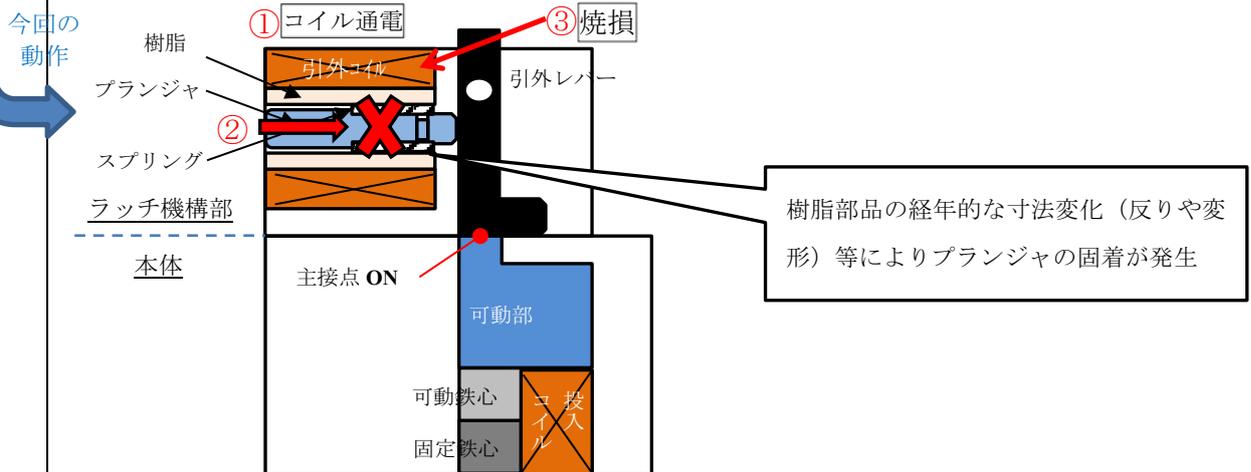
今回の動作

電磁接触器を分解調査した結果、ラッチ機構^{※1}の引外し用のプランジャ^{※2}が固着し引外しコイルの焼損が著しいことが確認された。

このことから、ラッチ機構が正常に「OFF」出来ず、引外しコイルが連続通電状態になって過熱焼損し、最終的に引外しコイル断線に至ったと判断した。

なお、ラッチ機構が正常に作動しなかった原因としては、長期間の使用による部品の劣化、スライド摩擦の増大により固着が生じたと考えられる。(添付1参照)

投入状態の電磁接触器に開放指令が入り、

- ①引外しコイルが通電
- ②固着によりプランジャが右方向に移動せず
- ③引外しコイルが連続通電になり焼損

ディーゼル発電機A号機については、電磁接触器の交換とともに制御盤の点検を行い、常に機能することを確認した。

ディーゼル発電機B号機についても、電磁接触器を交換し健全性を確認した。

メーカー推奨期間を考慮した上で交換周期を定めるなど、点検・交換計画を策定し、管理を行う。

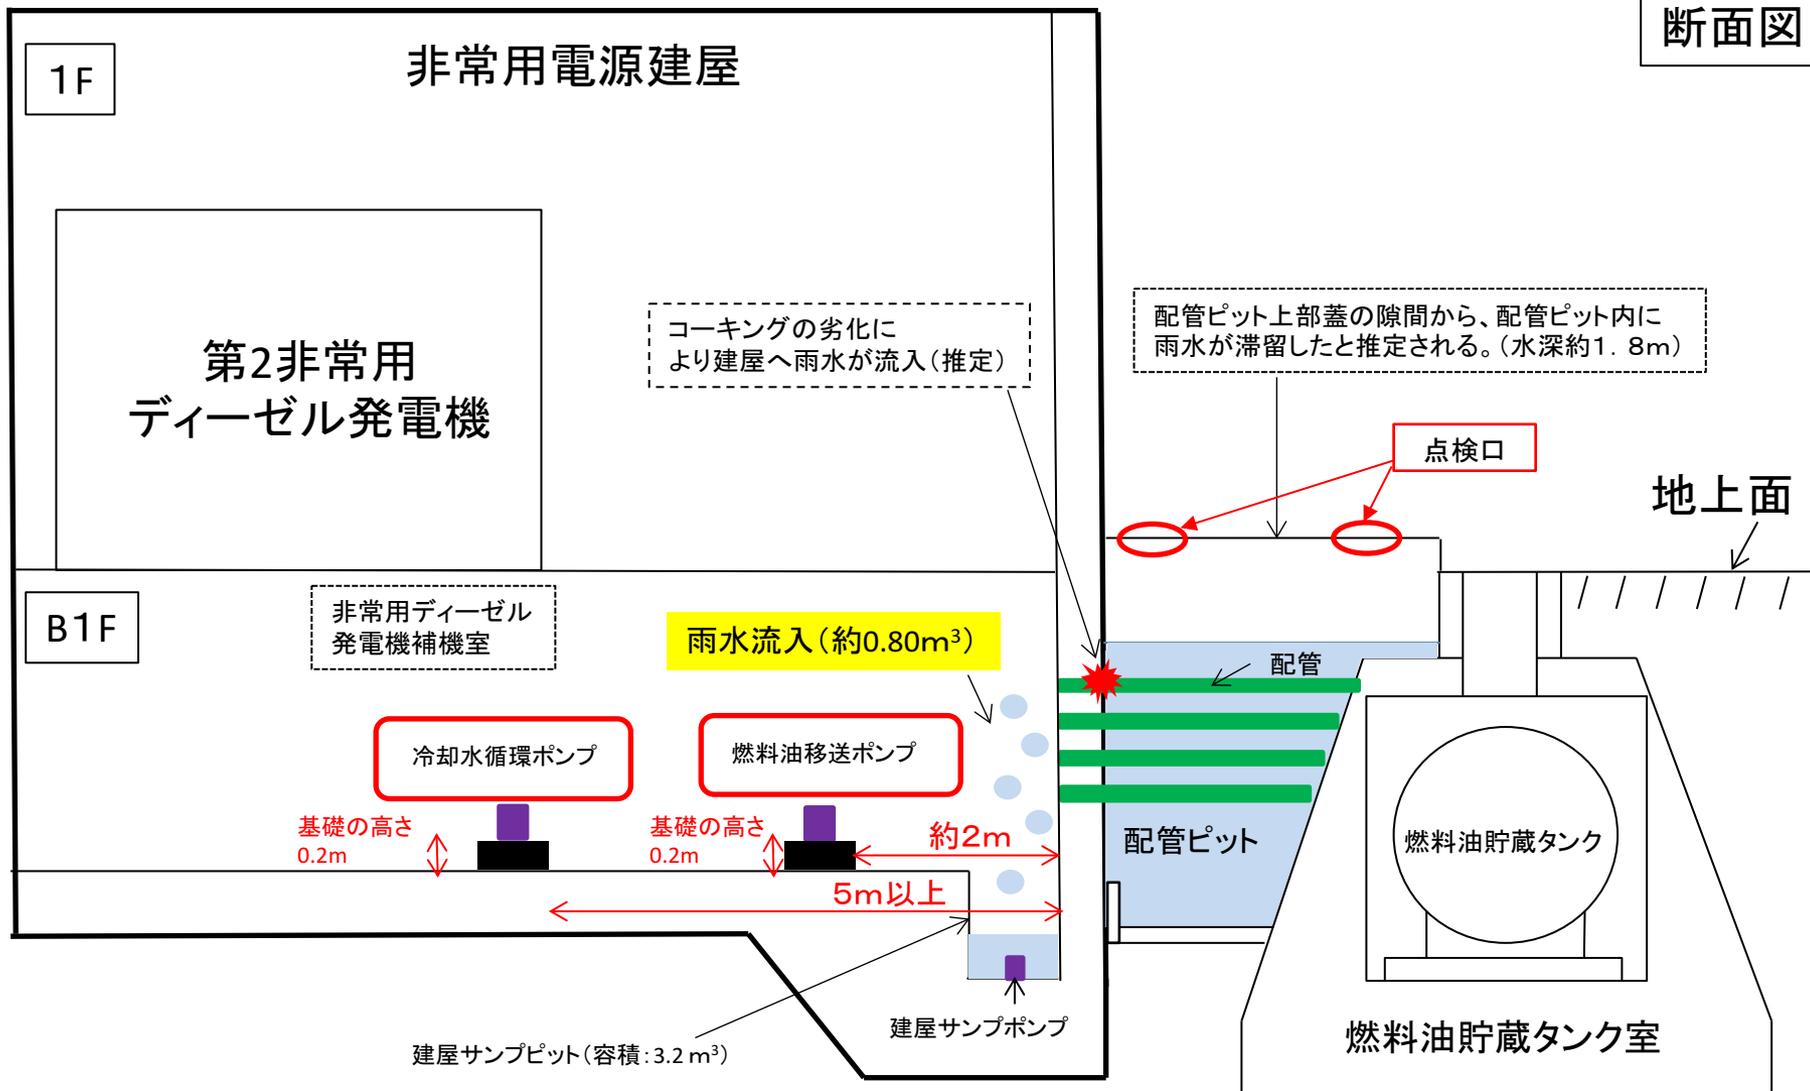
配管ピットから非常用電源建屋への雨水の流入について

再処理工場非常用電源建屋に隣接した屋外の配管ピットに雨水が溜まり、建屋壁貫通部から非常用電源建屋内に約 800 リットルの雨水が流入する事象が発生した。(添付 2 参照)

建屋に流入した雨水は建屋サンプピット^{※1}からポンプにより排水しており、周辺の機器への影響はなく、環境への影響等もなかった。なお、雨水が溜まっていた配管ピットについても排水しているが、その後も、何度か配管ピットで水の溜まりや滲みを確認した。

- ①当該貫通部を再確認したところ、コーキング^{※2}にひび割れを確認した。
- ②雨水が溜まっていた配管ピットは、1 日 1 回の巡視・点検を行うこととしていたが、平成 15 年以降、巡視・点検されていなかったため、事象を確認できなかった。

- ①雨水浸入防止対策として、10 月 30 日までに配管ピット及びコンクリート蓋などへのコーキングの施工やピット周辺地盤のコンクリート舗装を実施するとともに、二重蓋を設置した。
- ②配管ピットについては、ピットの点検口をより容易に巡視・点検できる構造に変更した。

- ①毎日巡視点検を行うとともに、1 年に 1 回シール部のコーキング材の交換等を行い、健全性を確認する。
- ②巡視・点検マニュアルを改正し、設備を管理された状態にする。
