平成 30 年 2 月 27 日
日本原燃株式会社

原子燃料サイクル事業の現在の状況について

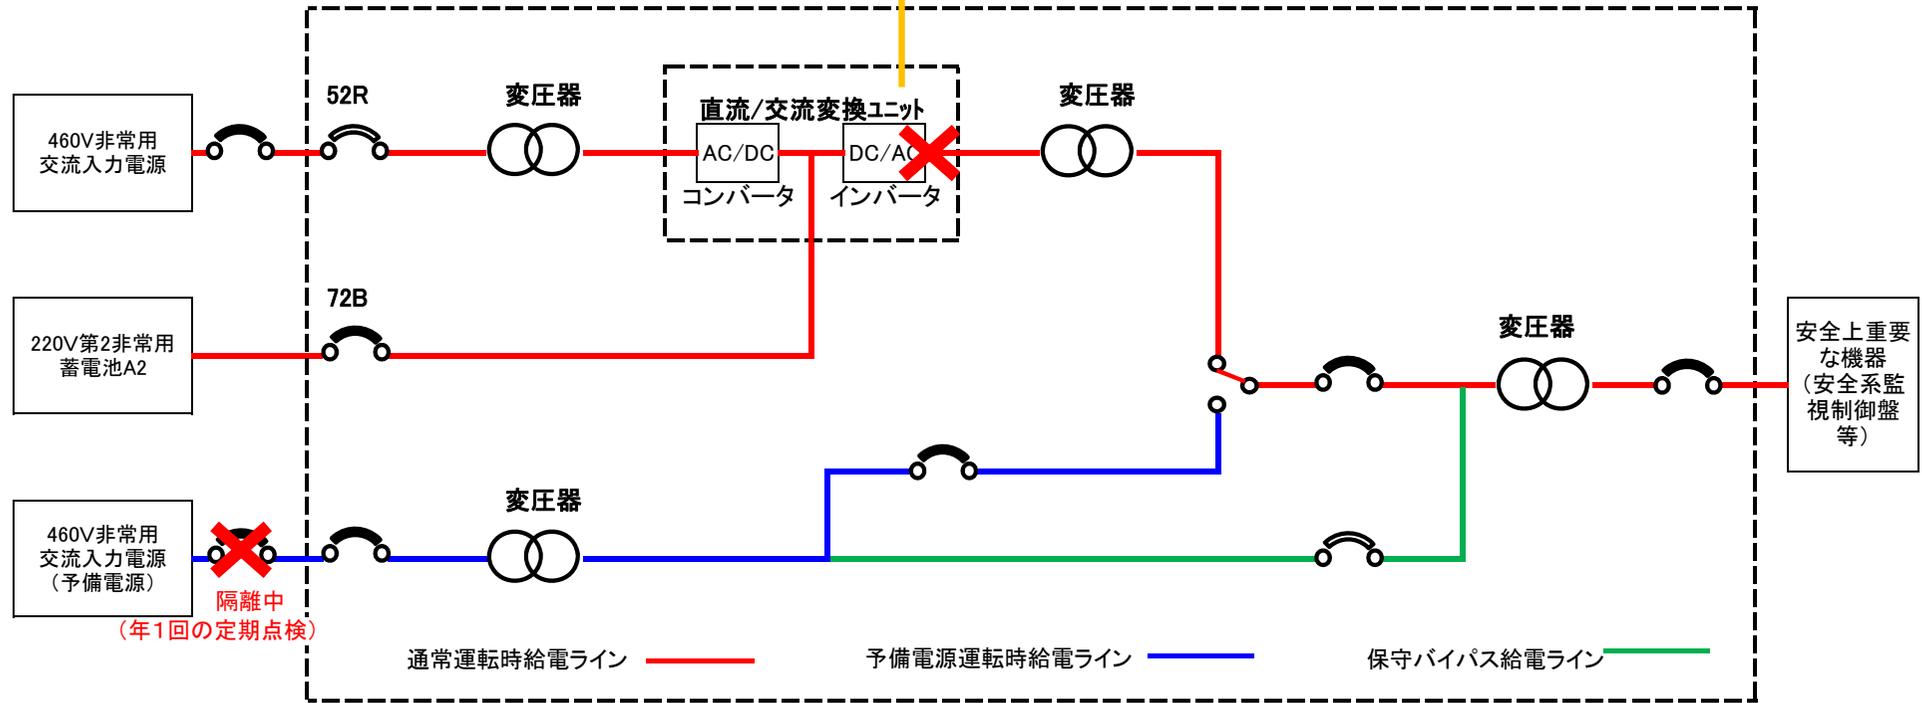
非常用無停電電源装置—A 概要図

制御建屋(非管理区域)において、A 系と B 系の 2 系列ある非常用無停電電源装置*のうち、A 系の予備電源運転時給電ライン(添付資料2の青線)を定期点検のため隔離した状態で通常運転時給電ライン(添付資料2の赤線)のインバータの基板に故障が発生したことから、A 系の故障警報が発報した。現場を確認したところ、当該装置に接続している監視制御盤等に給電されていないことから、11 時 38 分に故障と判断した。

応急措置として故障した A 系の非常用無停電電源装置に接続している設備については、当該装置内の保守バイパス給電ライン(添付資料2の緑線)から復電し、正常に動作していることを確認した。

また、B系については健全性を確認しており、安全上の影響はない。なお、本事象による周辺環境への影響はなかった。(添付資料 2 参照)

通常運転時給電ラインのインバータ基板の部品に亀裂を確認したことから、インバータユニットの不具合によるものと判断している。

亀裂を確認したインバータ基板を速やかに予備品へ交換し、健全な状態に回復したことを確認した。

インバータ基板の部品に亀裂が発生した原因究明を進めるとともに、再発防止策を検討・実施していく。

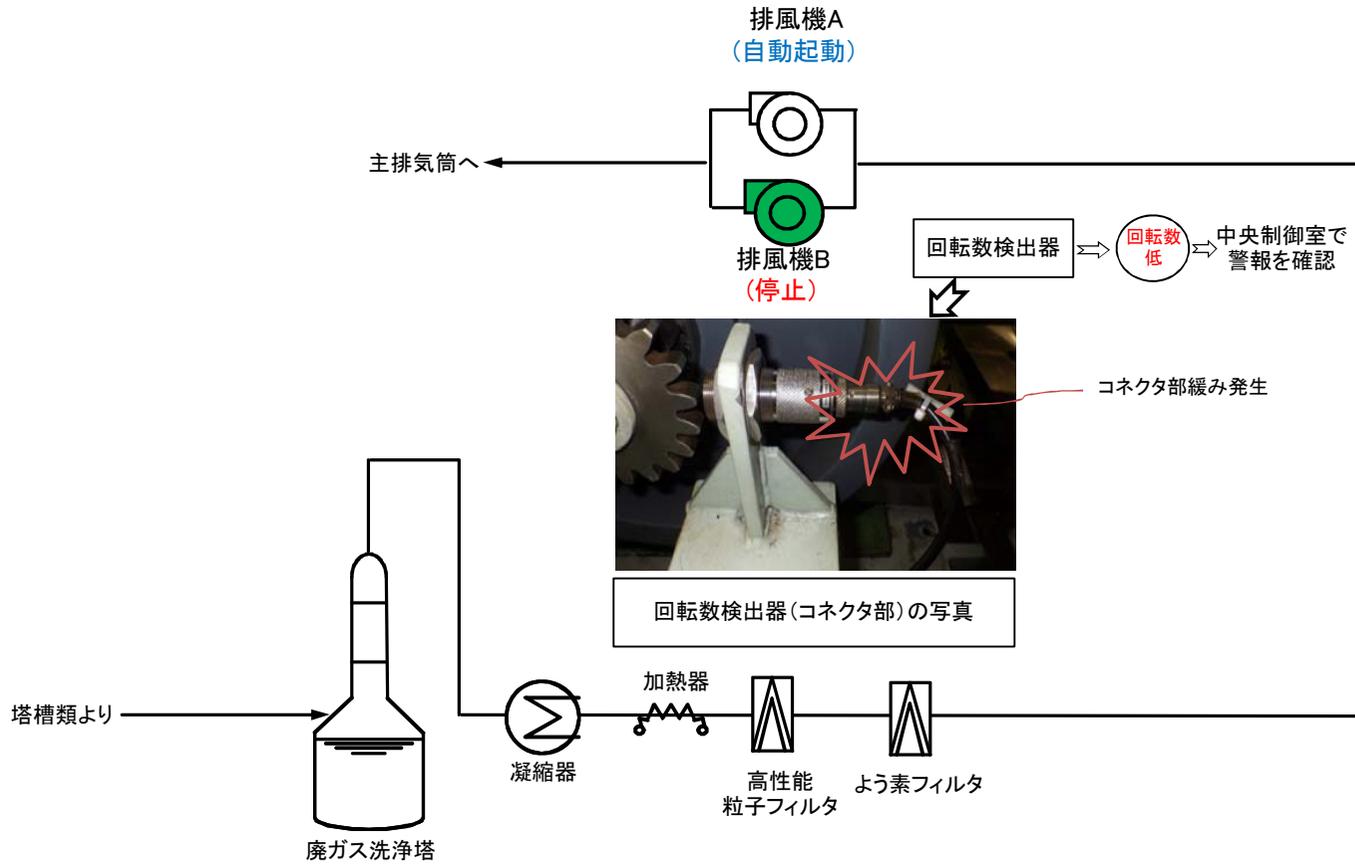
塔槽類排ガス処理系 概要図

再処理事業所精製建屋(管理区域内)において、塔槽類廃ガス処理設備*の廃ガス処理系の排風機 A 系から排風機 B 系への定例の運転切り替えを実施したあと、排風機 B 系の回転数低警報が発報し、排風機 B 系が停止、自動的に排風機 A 系に切り替わったことから、排風機 B 系の故障と判断した。

排風機 A 系の運転により、施設への影響はないことを確認した。また、環境への影響はないことを確認した。(添付資料 3 参照)

排風機 B 系の回転数計を確認した結果、検出器ケーブルの接続コネクタ部が緩み、コネクタが接触不良となったため、検出信号が正しく伝送されず、回転数低下が生じ、警報が発報したと推測する。

緩みが確認された検出器ケーブルの接続コネクタ部の締め直しを行った後、排風機 B 系の健全性確認を目的として、排風機 B 系の試験運転を実施中。

今後、本事象が発生した原因究明を進めた上で、検討する。
