平成30年 7月26日 東北電力株式会社

東通原子力発電所の現在の状況について

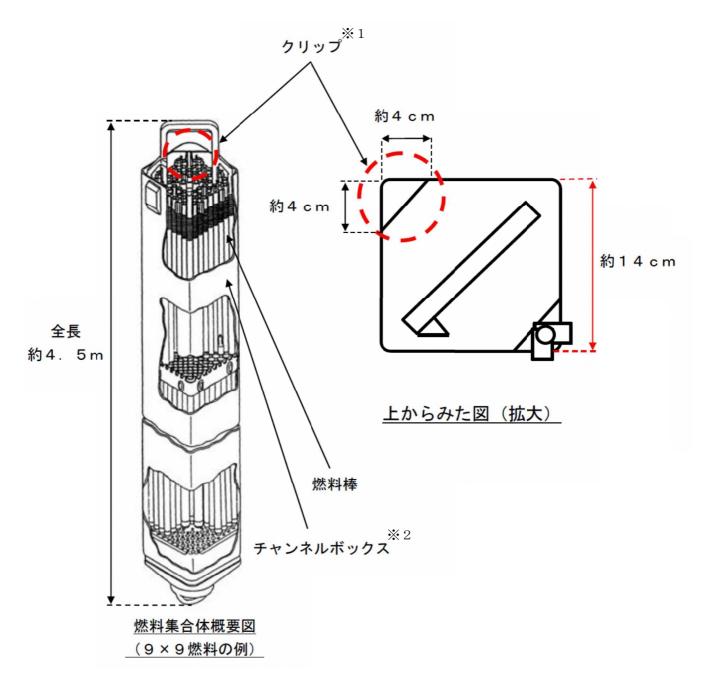
燃料集合体およびチャンネルボックス概要図

- 当社は、燃料集合体チャンネルボックス上部(クリップ)の一部欠損に係る、当時の経済産業省原子力安全・保安院からの指示文書に基づき、東通原子力発電所1号機の燃料集合体について点検を実施し、その結果をとりまとめ、平成30年6月6日に原子力規制委員会へ報告いたしました。
- 今回の点検では、指示文書発出時に原子炉内に装荷されていた燃料集合体764 体について、チャンネルボックス上部の外観点検を実施し、欠損を含む損傷や変 形等の異常がないことを確認しております。
- 指示文書発出時に使用済燃料プールに貯蔵していた燃料集合体608体の点検については、平成24年9月10日に欠損を含む損傷や変形等の異常がないことを原子力規制委員会に報告済みであり、今回の報告をもって、最終報告となります。
