原子燃料サイクル事業の現在の状況について

(4) 再処理工場 ウラン・プルトニウム混合脱硝建屋における廃気処理設備の第1排風機両系の停止

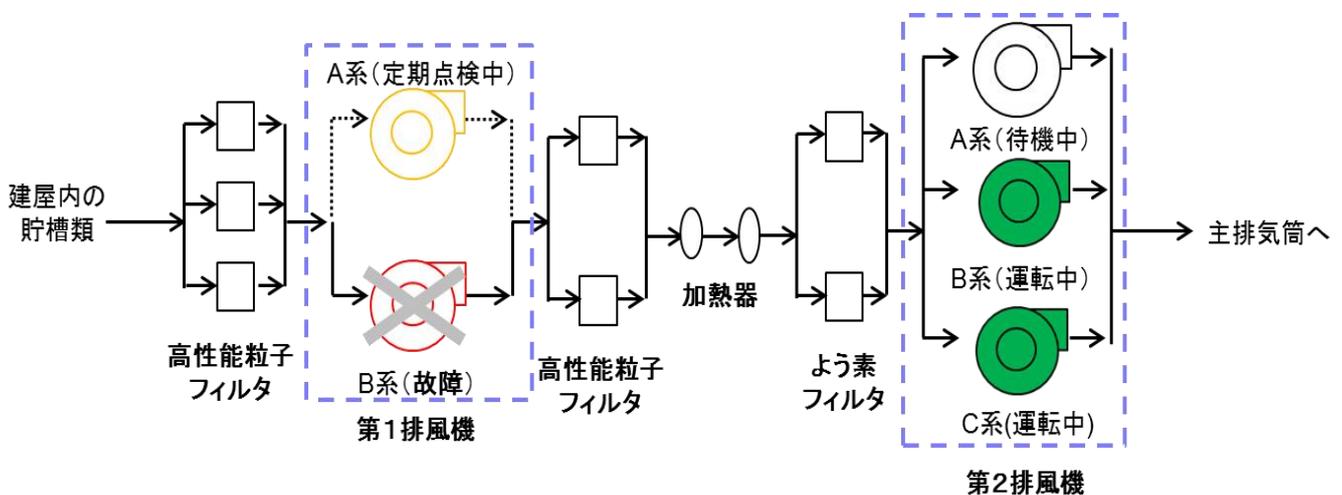
ウラン・プルトニウム混合脱硝建屋 廃気処理設備(塔槽類廃ガス処理設備) 系統概要図

令和元年8月26日、ウラン・プルトニウム混合脱硝建屋において、廃気処理設備の第1排風機を構成する2台の排風機のうち排風機Bのモータと排風機をつなぐ駆動用ベルト5本中5本が外れ停止した。もう1台の排風機Aが点検中であり起動できない状態であったことから、第1排風機両系の停止と判断した。本事象の発生時、第1排風機に直列で繋がっている第2排風機が正常に機能し、系統内の負圧は維持されていた。

調査の結果、第1排風機Bの故障については、駆動用ベルトの仕様が、要求仕様と異なっていたこと(高耐久グレードのベルトが要求仕様であったのに対して標準グレードのベルトを取り付けていたこと)が直接原因と判断した。この仕様の異なるベルトは、平成31年2月に実施した定期点検時に取り付けられていたことを確認した。

また、第1排風機Aについても、第1排風機Bと同様に、平成31年1月から2月にかけて実施した定期点検時に仕様の異なるベルトが取り付けられていたため、令和元年6月に5本中2本のベルトが外れる事象が発生しており、その際は、要求仕様どおりのベルト(高耐久グレードのベルト5本)へ交換していたことを確認した。

なお、8月31日に、定期点検中であった第1排風機Aを復旧し試運転を開始、また、9月3日に第1排風機Bを復旧している。これにより、第1排風機のA・B両系の復旧が完了している。

- ・見積依頼書の仕様が、自動で注文書に転記されるシステム改修を行う。
（運用開始済み）

- ・社内教育を定期的実施し、安全意識の定着を図る。

- ・要因分析の着眼点(人、設備、材料・部品、測定、方法・プロセス、管理、環境の各要因項目に対し、視点を細分化)を整理し、マニュアルを新規作成する。
