令和3年9月6日  
日本原燃株式会社

## 原子燃料サイクル事業の現在の状況について

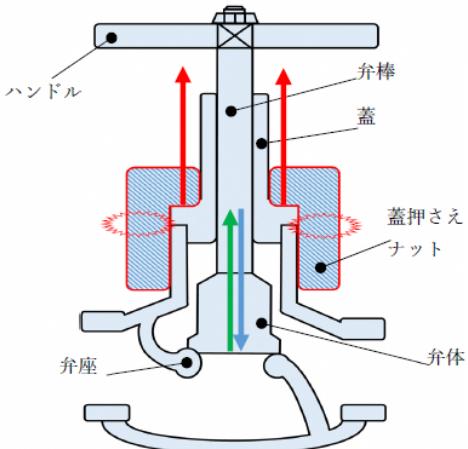
件名	再処理工場 前処理建屋の安全蒸気ボイラ A の機能喪失(管理区域外)
日時	令和 3 年 4 月 1 日(木)12 時 44 分
場所	前処理建屋の安全蒸気 A 室 <sup>*1</sup> (管理区域外)
事象概要	<p><u>安全蒸気ボイラ<sup>*2</sup>A の起動確認試験の実施後、当該ボイラに純水を供給する系統に漏えいがあることを当社運転員が確認した。</u></p> <p><u>漏えい箇所を詳細に確認したところ、供給系統にある弁が破損していることを確認し、13 時 31 分、統括当直長が安全蒸気ボイラ A の機能喪失と判断した。</u></p> <p><u>安全蒸気ボイラ B については、15 時 34 分に健全であることを確認しており、安全上の機能は維持していることを確認している。</u></p> <p><u>※1 安全蒸気 A 室: 安全蒸気ボイラ A を設置している部屋。(管理区域外)</u></p> <p><u>※2 安全蒸気ボイラ: セル内で漏えいした液を安全に移送するための回収装置(スチームジェットポンプ: 蒸気を利用して送液するポンプ)に蒸気を供給するボイラであり、一般蒸気設備が使用できない場合に用いる設備。(A 系/B 系の 2 系列)</u></p>
原因	<p>今回発生した事象の原因について調査した結果、安全蒸気ボイラ A への純水供給系統バイパス弁の蓋押さえナット部に破損箇所(ひび割れ)が確認された。</p> <p>蓋押さえナット部の破損の原因是、ハンドルに工具(ハンドル回し)を使用したような塗装の剥離が確認されたため、工具の使用により、当該弁を締めすぎたことで、蓋押さえナット部へ想定外の応力が加わり、時間の経過とともにひび割れが進行し、破損に至ったものと推定した。</p>

<ul style="list-style-type: none"> <li>①弁の締め付けにより、弁体が弁座を押し付ける。 (青矢印)</li> <li>②その反力が弁座から弁棒に作用する。 (緑矢印)</li> <li>③弁棒と蓋はねじで噛み合っているため、弁棒を介して蓋が浮き上がる力が蓋押さえナットに作用する。 (赤矢印)</li> <li>④蓋押さえナットは弁本体に固定されているため、蓋の浮き上がり力により上下に引っ張られる。</li> </ul> <p>弁の締め過ぎによる破損のメカニズム</p>

対応	<p>(1)破損した弁を令和 3 年 6 月 2 日に交換し復旧済み。</p> <p>(2)弁のハンドル回しの取り扱いについて定められた社内ルールを再度周知し、弁の締めすぎ防止の徹底を図ることとした。</p> <p>(3)今回破損が確認された同形式の弁について、漏れ等の異常がないことを確認したが、今後、念のため新品に交換することとした。</p>
