令和 6 年 1 月 30 日  
日本原燃株式会社

原子燃料サイクル事業の現在の状況について

7.トラブル等一覧 (注)下線部が今回報告する項目

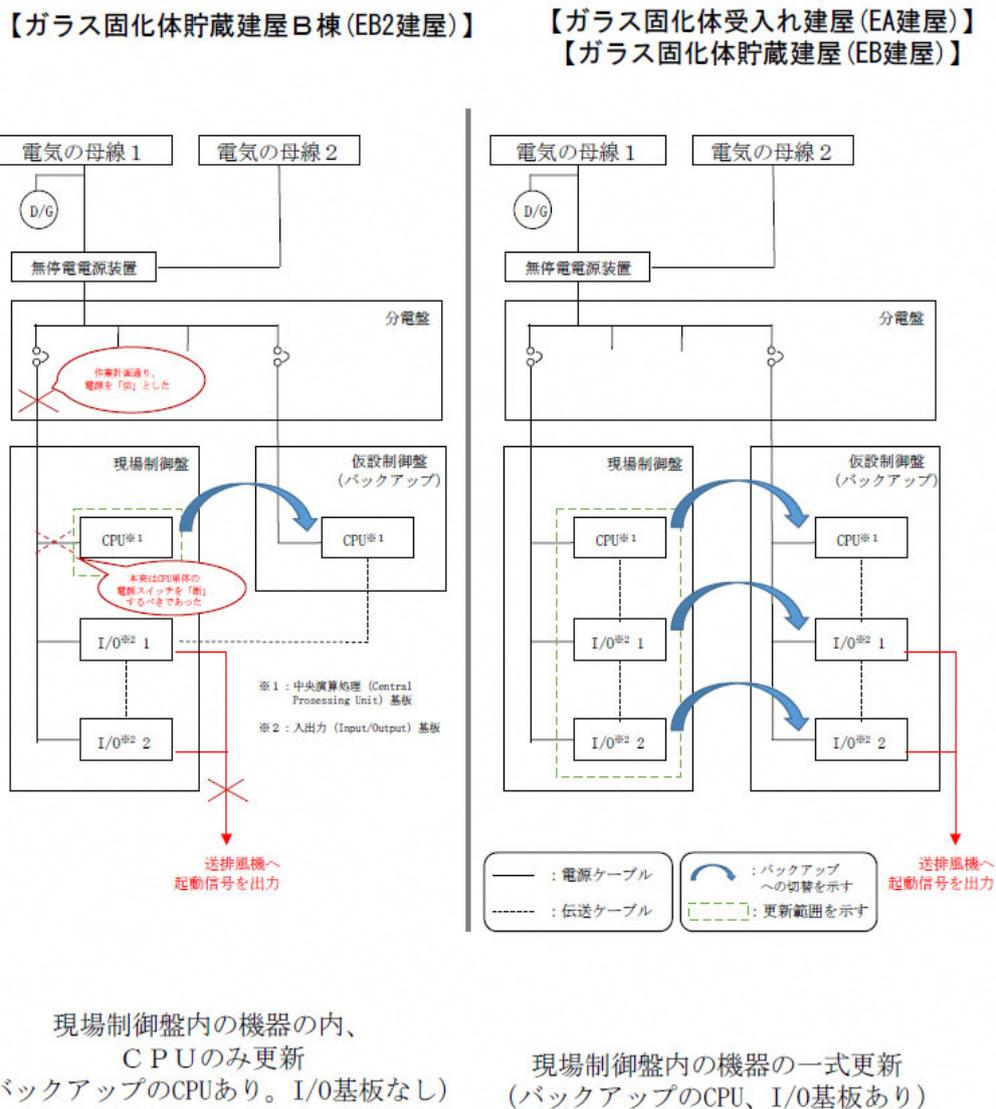
図 2 事象発生当日の作業概要図

EB2 建屋において、換気設備等の現場制御盤の更新工事を行っていたところ、本来、制御盤内の CPU の電源のみを「切」操作するべきところ、作業実施部署が立案した誤った作業計画に基づき、現場制御盤全体の電源を「切」操作したことで、I/O 基板<sup>※2</sup> への信号電源が喪失し、EB2 建屋の収納管排風機および建屋換気設備の送排風機を起動する信号が途絶えた(図 2 参照)。

誤った作業計画が立案された原因としては、設計実施部署から作業実施部署への業務移管に際し、更新工事に係る作業要領書を引渡すのみで十分と判断し、EA、EB 建屋および EB2 建屋で更新範囲等に違いがあるなど、設計情報等の説明を行わなかった。また、作業実施部署は、EA、EB 建屋および EB2 建屋の更新範囲等は同じだと思い込み、作業要領書の設計情報等の確認を行わなかった。

全社において、部や課をまたぐ業務移管が必要な場合は、書面により業務移管することを社内の業務移管マニュアルに追加するよう改正するとともに、再処理事業部においては工事等の業務移管をより具体化した運用マニュアルを新たに制定し、周知する。
