令和8年9月30日

青森県環境エネルギー部資源循環推進課

令和8年度県境不法投棄事案に係る周辺環境等モニタリング調査（水質）の結果について  
～8月度～

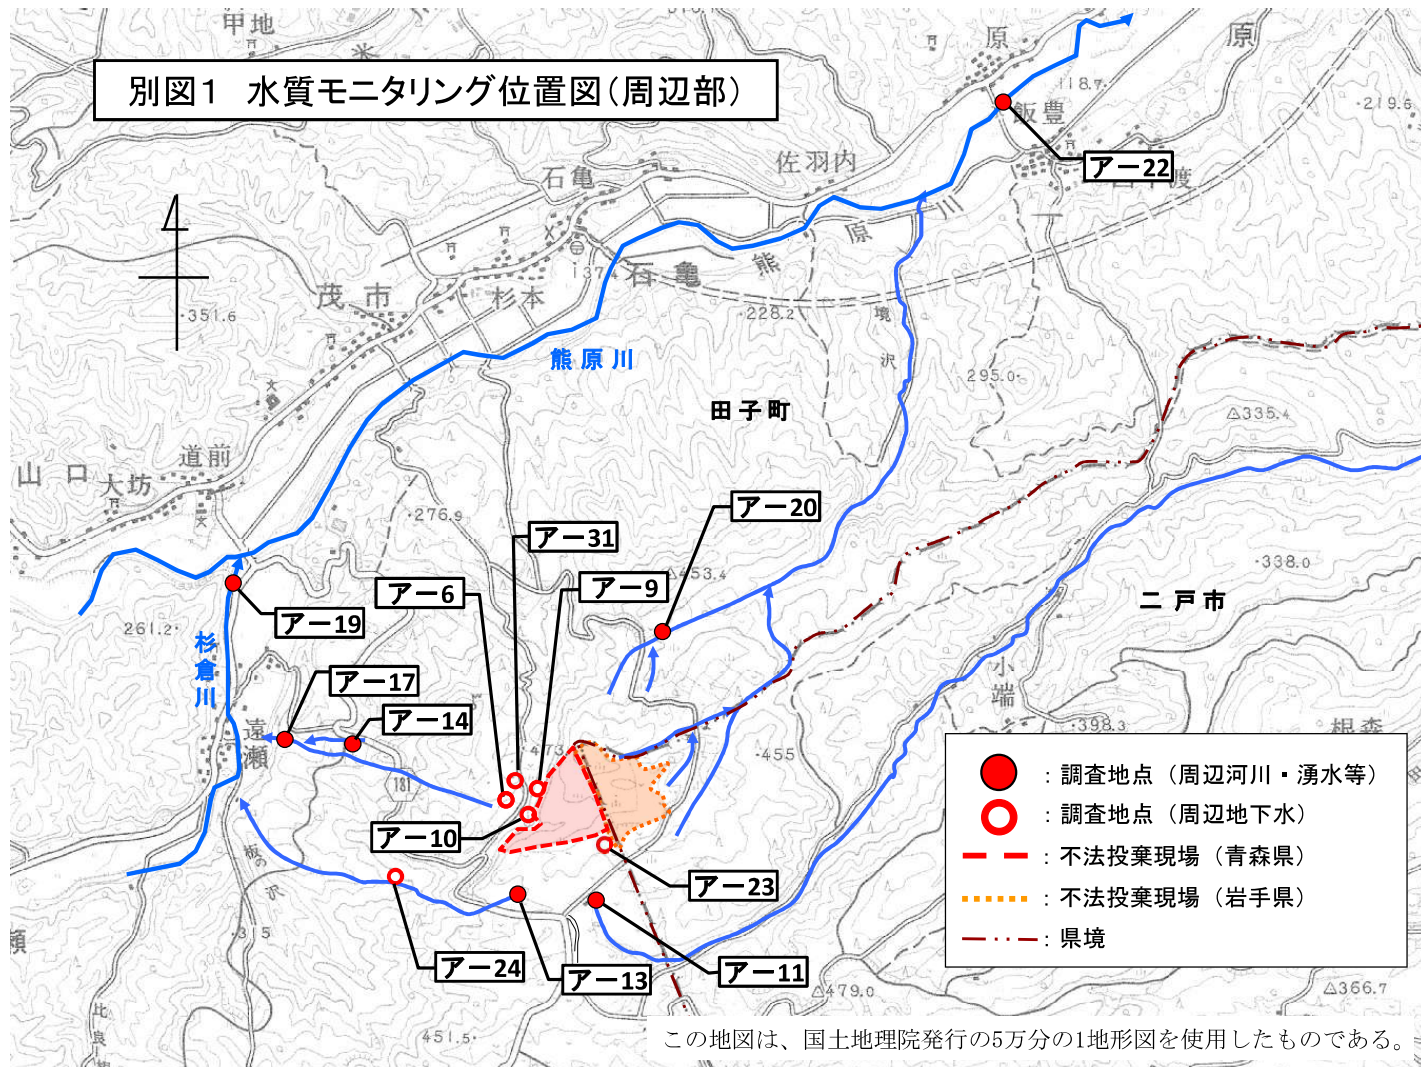
別図1 水質モニタリング位置図(周辺部)

①周辺河川、湧水等（別図1）  
7地点について調査を実施したところ、いずれの項目も環境基準値以下でした。

②周辺地下水（別図1）  
6地点について調査を実施したところ、いずれの項目も環境基準値以下でした。

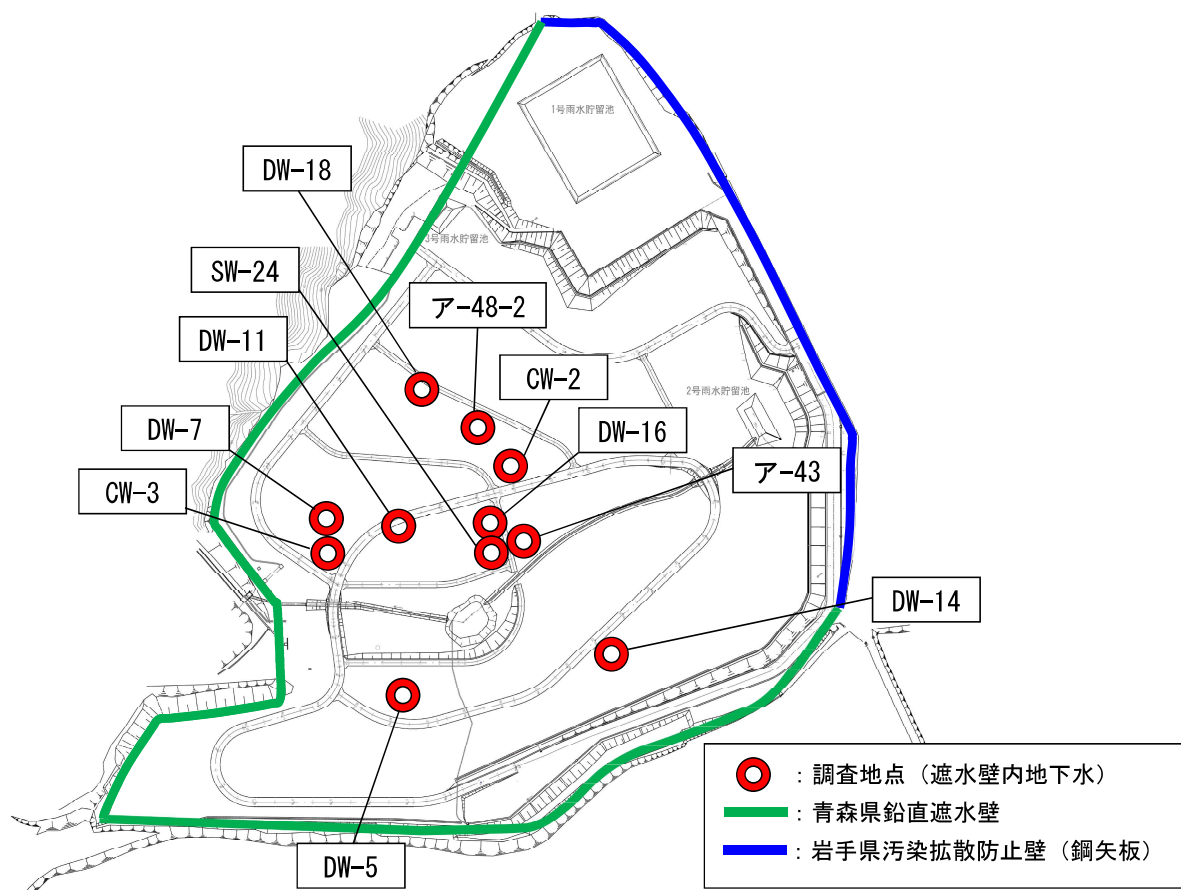
別図2 水質モニタリング位置図(遮水壁内)

③遮水壁内地下水（別図2～3）  
12地点について調査を実施したところ、4地点で1,4-ジオキサンが環境基準値を超過しました（基準超過地点は別表のとおり）。

| 区分 | 調査<br>地点数 | 基準超過<br>地点数 | 超過地点 | 超過項目 | 測定値 | 環境基準 | 過去の最大値 |
|---|---|---|---|---|---|---|---|
| 遮水壁内<br>地下水 | 12 | 4 | DW-7 | 1,4-ジオキサン | 0.31 | 0.05以下 | 3.4 (H28.10) |
| | | | CW-2 | 1,4-ジオキサン | 0.15 | 0.05以下 | 5.0 (H29.9) |
| | | | CW-3 | 1,4-ジオキサン | 0.079 | 0.05以下 | 1.2 (H31.2) |

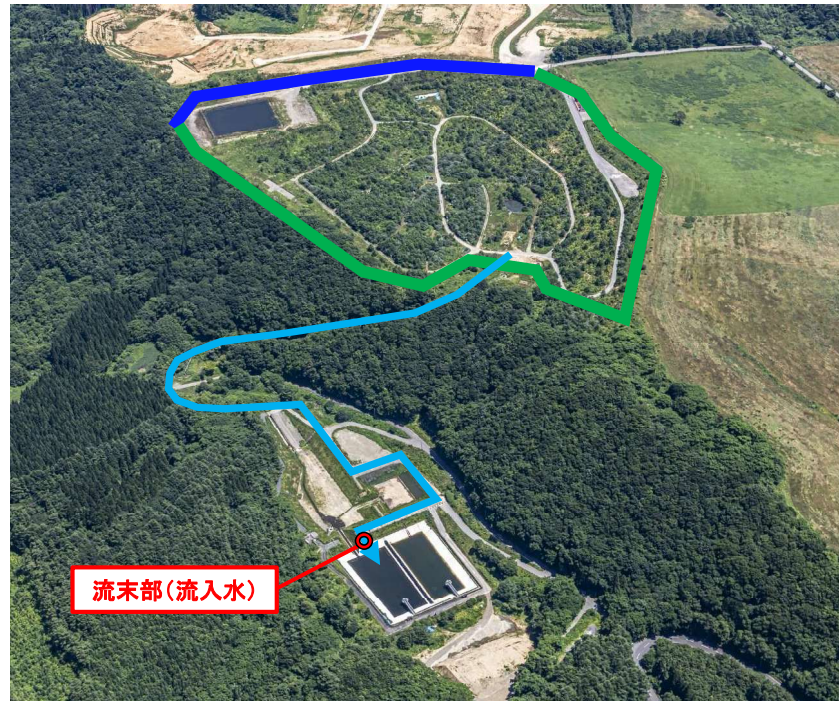
別図3 流末部(浸出水貯留池への流入水)の位置図

| 区分 | 調査<br>地点数 | 基準超過<br>地点数 | 超過地点 | 超過項目 | 測定値 | 環境基準 | 過去の最大値 |
|---|---|---|---|---|---|---|---|
| | | | 流末部 | 1,4-ジオキサン | 0.056 | 0.05以下 | 0.36 (R3.7) |
