# 東京電力(株)福島第一原子力発電所における 原子力災害を踏まえた緊急安全対策の 対応状況等について

(東通原子力発電所及び六ヶ所再処理施設関係)

平成 2 3 年 7 月  
原子力安全・保安院

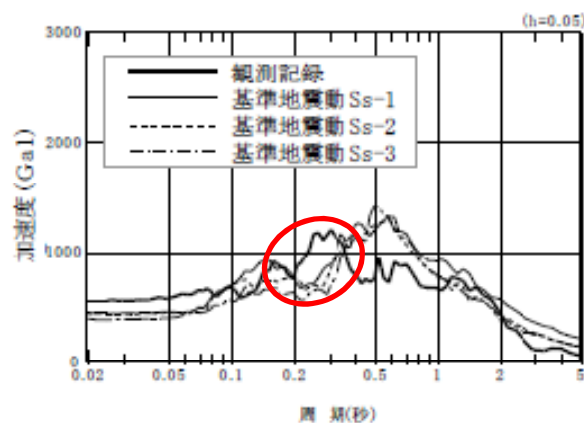
図 4-2 福島第一 2号機原子炉建屋基礎版上の  
応答スペクトル (EW 方向)

- ✓ 福島第一原子力発電所の原子炉建屋の基礎版上における今回の地震の観測記録の応答スペクトルは、多くの周期帯で基準地震動 $S_s$ の評価用応答スペクトルをおおむね下回る結果が得られているが、第2号機、第3号機及び第5号機では、0.2~0.3秒において、基準地震動 $S_s$ の評価用応答スペクトルを最大3割程度超過。
- ✓ 福島第二原子力発電所の原子炉建屋の基礎版上における今回の地震の観測記録の応答スペクトルは、福島第1発電所のものより全体的に小さく、全ての周期帯で基準地震動 $S_s$ の評価用応答スペクトルを下回る結果。
- ✓ これらの報告の内容を踏まえ、今回の地震の揺れが原子炉建屋、タービン建屋、耐震安全上重要な機器・配管系等に与えた影響に関する検討を東京電力に対し指示。(5月18日付け)

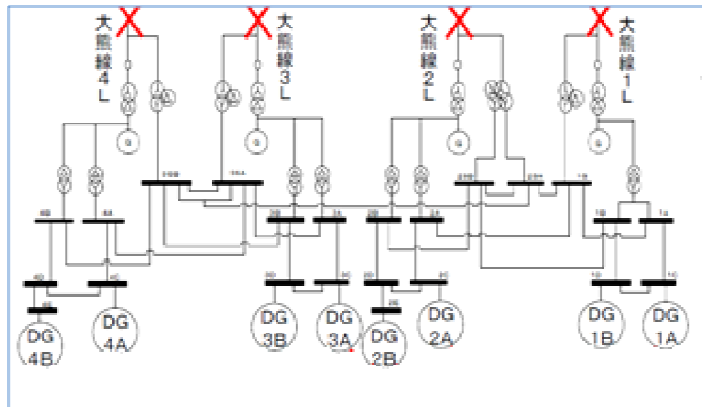
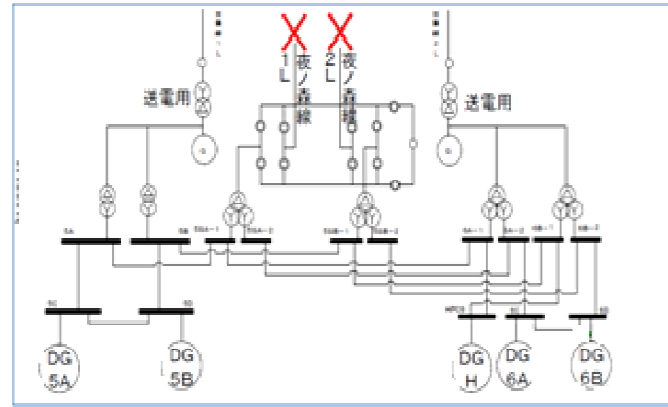
- ①大熊線は1L、2L受電遮断機が地震により損傷（3L改造工事中、4L停止した原因を調査中）
- ②夜ノ森線の送電鉄塔1基が盛土の崩壊により倒壊
- ③東北原子力線が地震による不具合により停止
- ④これらのことから、外部電源が全て停止

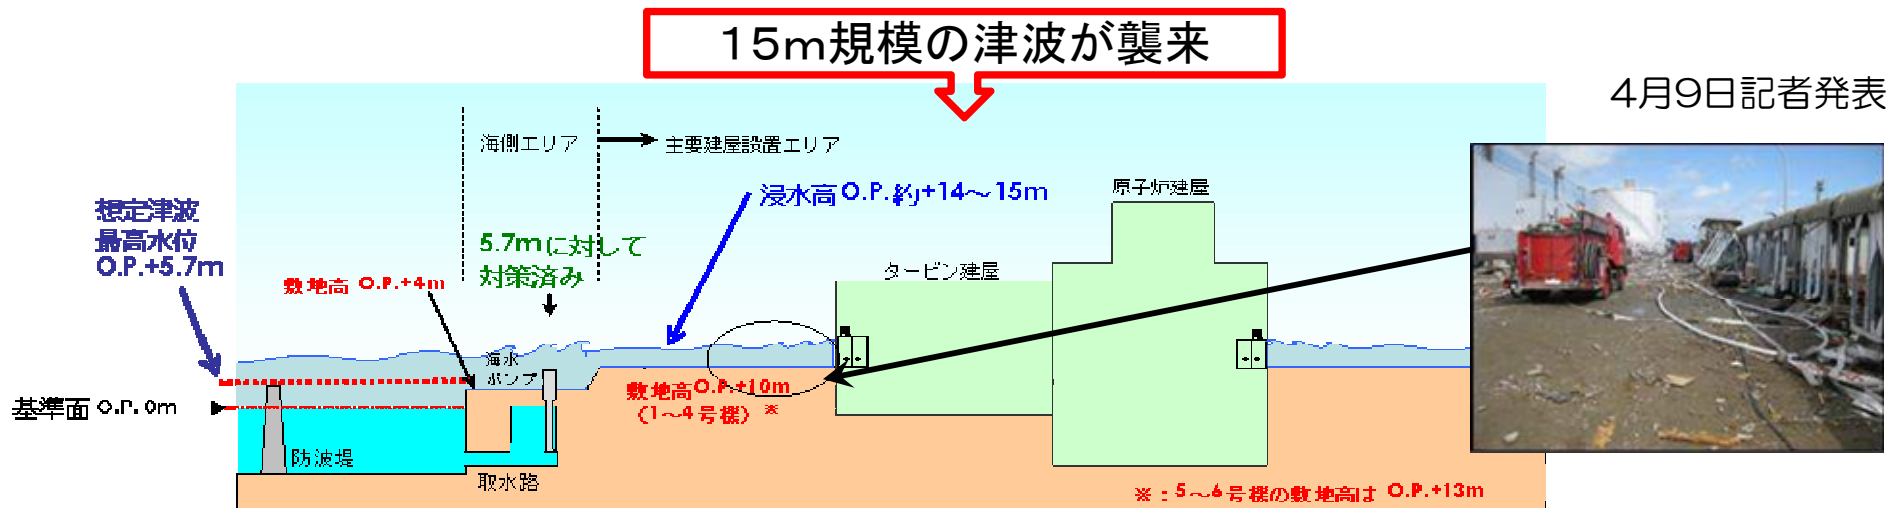
## 〔福島第一原子力発電所の敷地レベル〕

- ・1号機の全ての非常用炉心冷却系の海水冷却系設備(非常用復水器除く)
- ・2号機の全ての非常用炉心冷却系の海水冷却系設備(隔離時冷却系を除く)
- ・3号機の全ての非常用炉心冷却系の海水冷却系設備(隔離時冷却系、高圧炉心注水系除く)
- ・1~6号機の非常用ディーゼル発電機(6号機空冷式D/G除く)
- ・1~6号機の非常用・常用の高圧・低圧配電盤(6号機1設備除く)
- ・その他多くの電気設備類など。

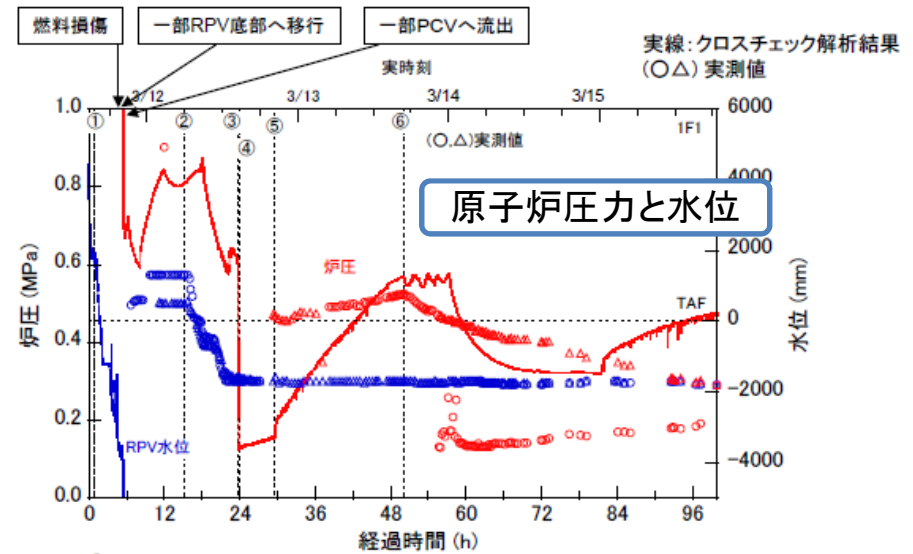
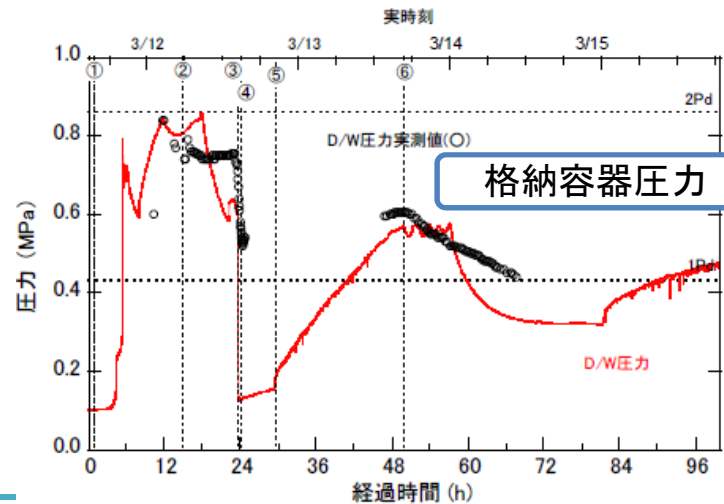
格納容器圧力

非常用復水器(冷却・注水)機能喪失  
→ 初期の段階で冷却・注水機能が喪失したため、2、3号機よりも事象進展が早く、炉心溶融に至った。炉心損傷に伴い水素が発生し、原子炉建屋上部で爆発。

- ①IC停止
- ②PCVリーク(仮定)
- ③W/Wベント(PCV圧力低下)
- ④W/Wベント閉(仮定)
- ⑤海水注水開始
- ⑥PCVリークの拡大(仮定)

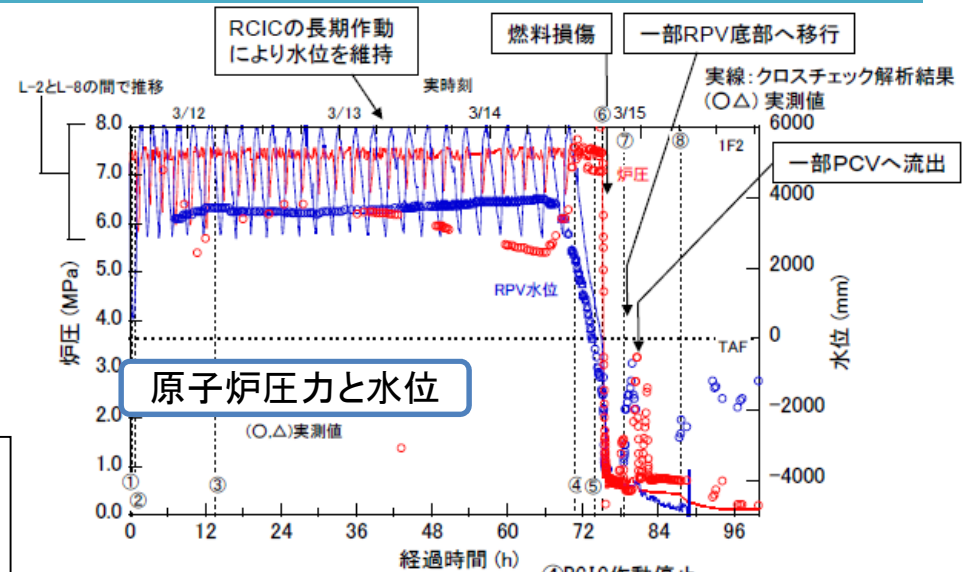
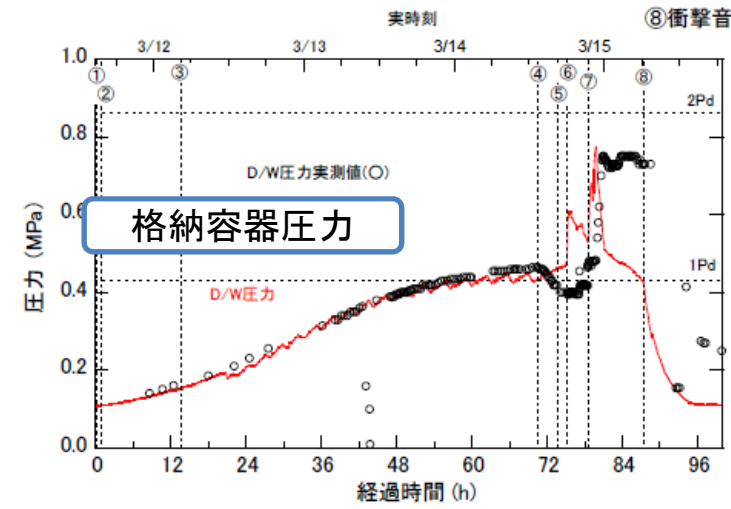
原子炉隔離時冷却系停止  
→ 交流電源が喪失したがRCICが、30時間以上も注水機能を維持していたため、他号機よりも事象進展が遅かったものの、冷却機能停止後、炉心溶融に至った。

- ①RCIC手動起動
- ②全交流電源喪失
- ③RCIC水源をCSTからS/Cに切替え
- ④RCIC作動停止
- ⑤海水注水作業開始
- ⑥原子炉圧力低下確認
- ⑦S/R2弁開

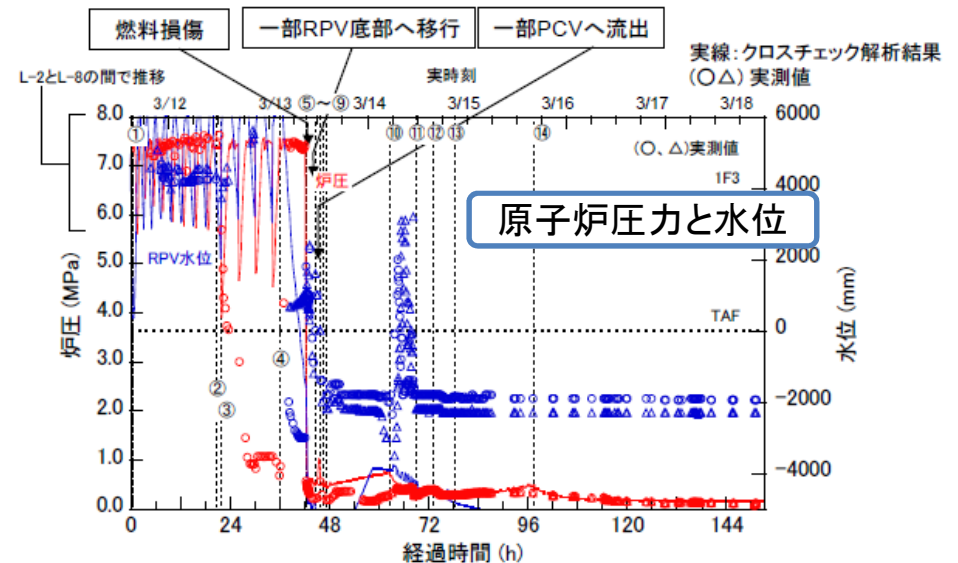
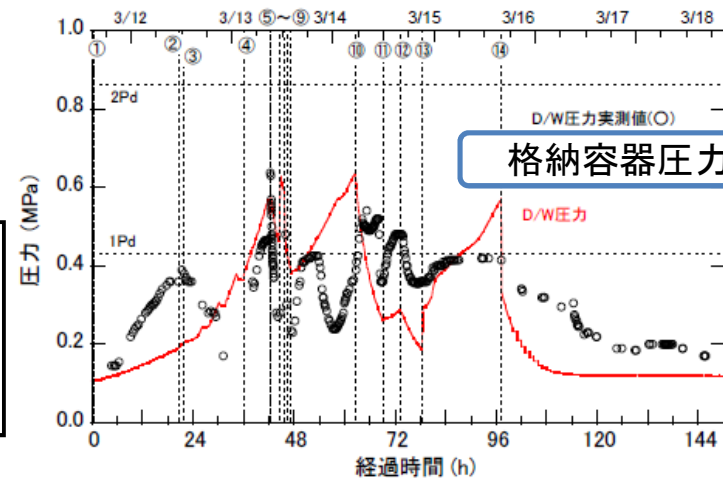
原子炉隔離時冷却系、高圧炉心注水系停止  
→ 直流電源が被水しなかったため、原子炉水位低(L-2)により高圧炉心注水系が自動起動し、1号機よりも長時間注水機能を維持できたが、その後の冷却機能停止により炉心溶融に至った。炉心損傷に伴い、水素が発生し、原子炉建屋上部で爆発。

- ①RCIC手動起動
- ②RCIC作動停止
- ③HPCI起動
- ④HPCI停止
- ⑤S/R弁開
- ⑥W/Wベント(圧力低下)
- ⑦淡水注水開始
- ⑧W/Wベント閉
- ⑨海水注水開始
- ⑩~⑭W/Wベント開⇄閉

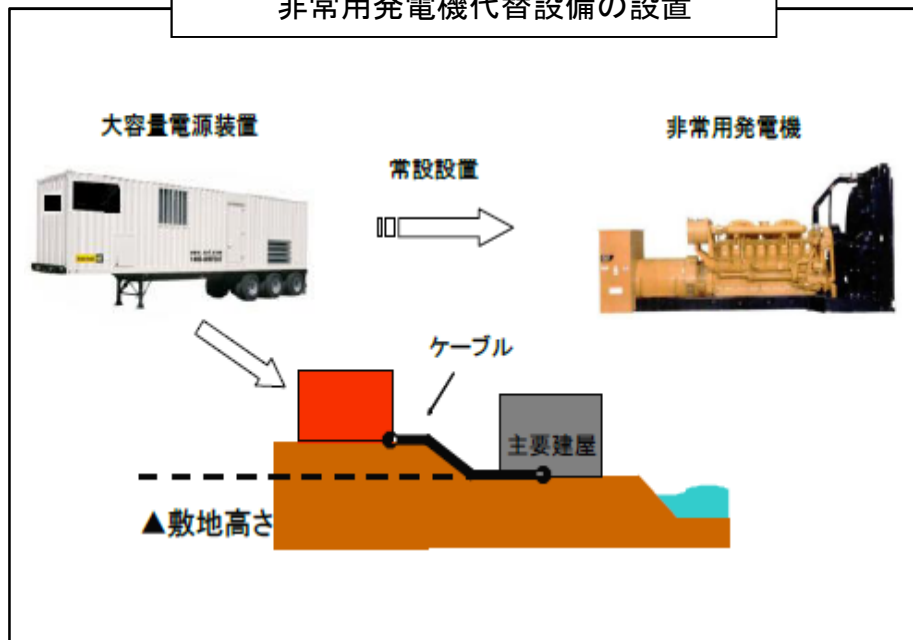
非常用発電機代替設備の設置

※DGの代替電源として、原子炉の冷却維持に必要な大容量の移動式発電機を高所に設置。

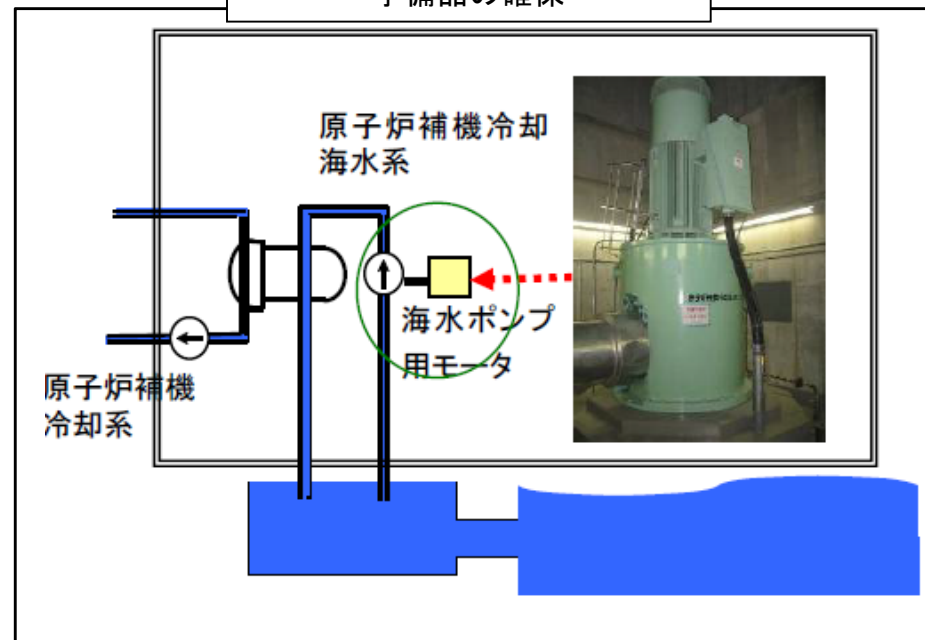
予備品の確保

※海水ポンプの機能喪失時における早期復旧によって冷温停止を図るため、海水ポンプ電動機の予備品を配備。

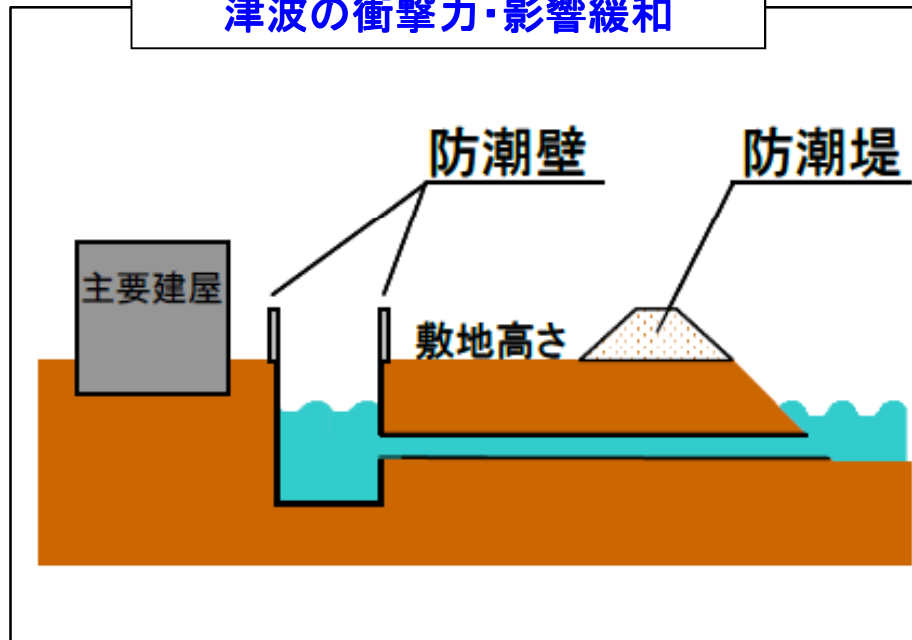
## 津波の衝撃力・影響緩和

津波による衝撃力を緩和するため、防潮堤を設置するとともに、開口部からの津波進入を防止するため、防潮壁を設置する。

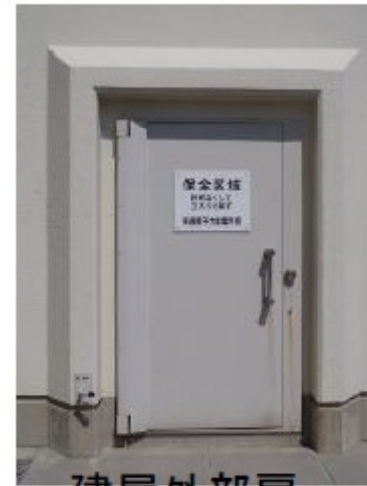
建屋外部扉

非常用ディーゼル発電機や電源盤等のプラント安全上重要な設備の津波による冠水を防止するため、水密扉への取替えを行なう。

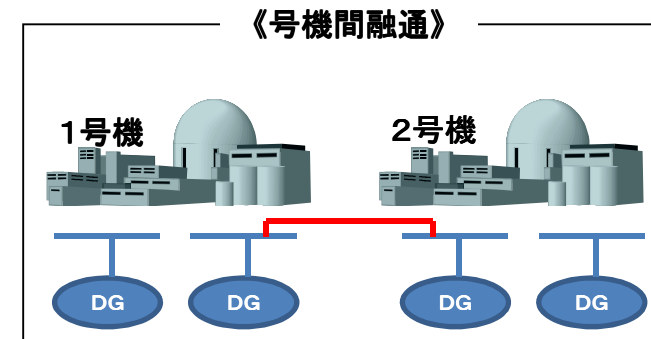
## 〔第1段階（実施済み）〕

複数号機を有する原子力発電所の場合  
各号機間の非常用ディーゼル発電機を接続線で結び、必要な場合は相互融通できるようにすることで2台以上の電源を確保。

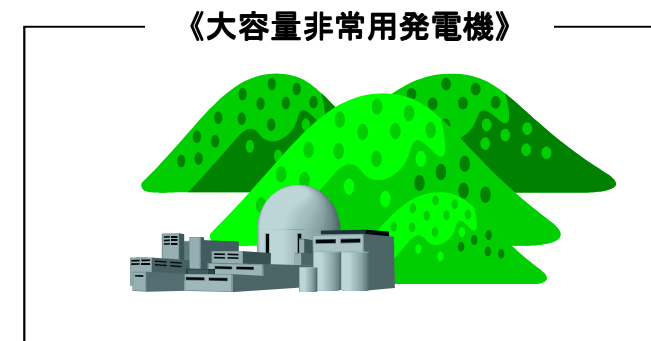
## 〔第2段階（今後1～2年程度で実施）〕

全ての原子力発電所ごとに、発電所内の津波の影響を受けない高台等に大容量非常用発電機（空冷式）を新たに設置。

高台に空冷式ディーゼル発電装置（2000kVA4台）を設置  
（緊急安全対策（中長期対策）の再掲）

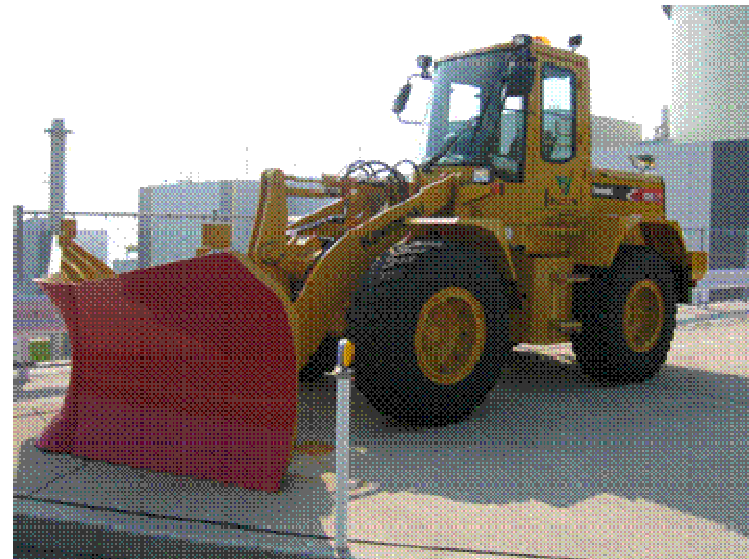
- 津波等によるがれき類を撤去するための重機を配備(津波の影響を受けない高所に配備)

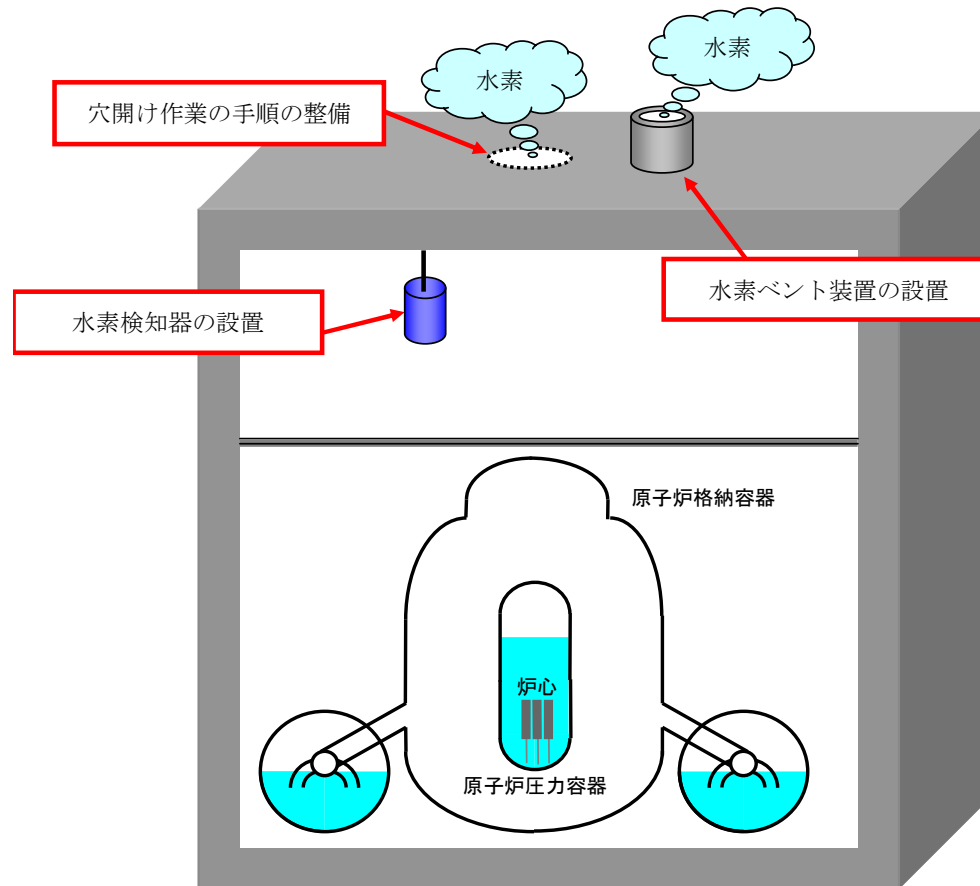
## 【水素爆発防止策(BWR)】

- 原子炉建屋に水素が滞留することを防止するため、原子炉建屋外へ水素を排気できる排気口を設けるために、原子炉建屋の穴開け作業の手順の整備
- 原子炉建屋の頂部への水素ベント装置を設置するとともに、原子炉格納容器から漏えいした水素が原子炉建屋に蓄積した場合に、水素濃度の確認が可能なように水素検知器を設置(中長期的対応)
