令和6年9月18日

環 境 保 全 課

令和6年度県境不法投棄事案に係る周辺環境等モニタリング調査（水質）の結果について  
～8月度～

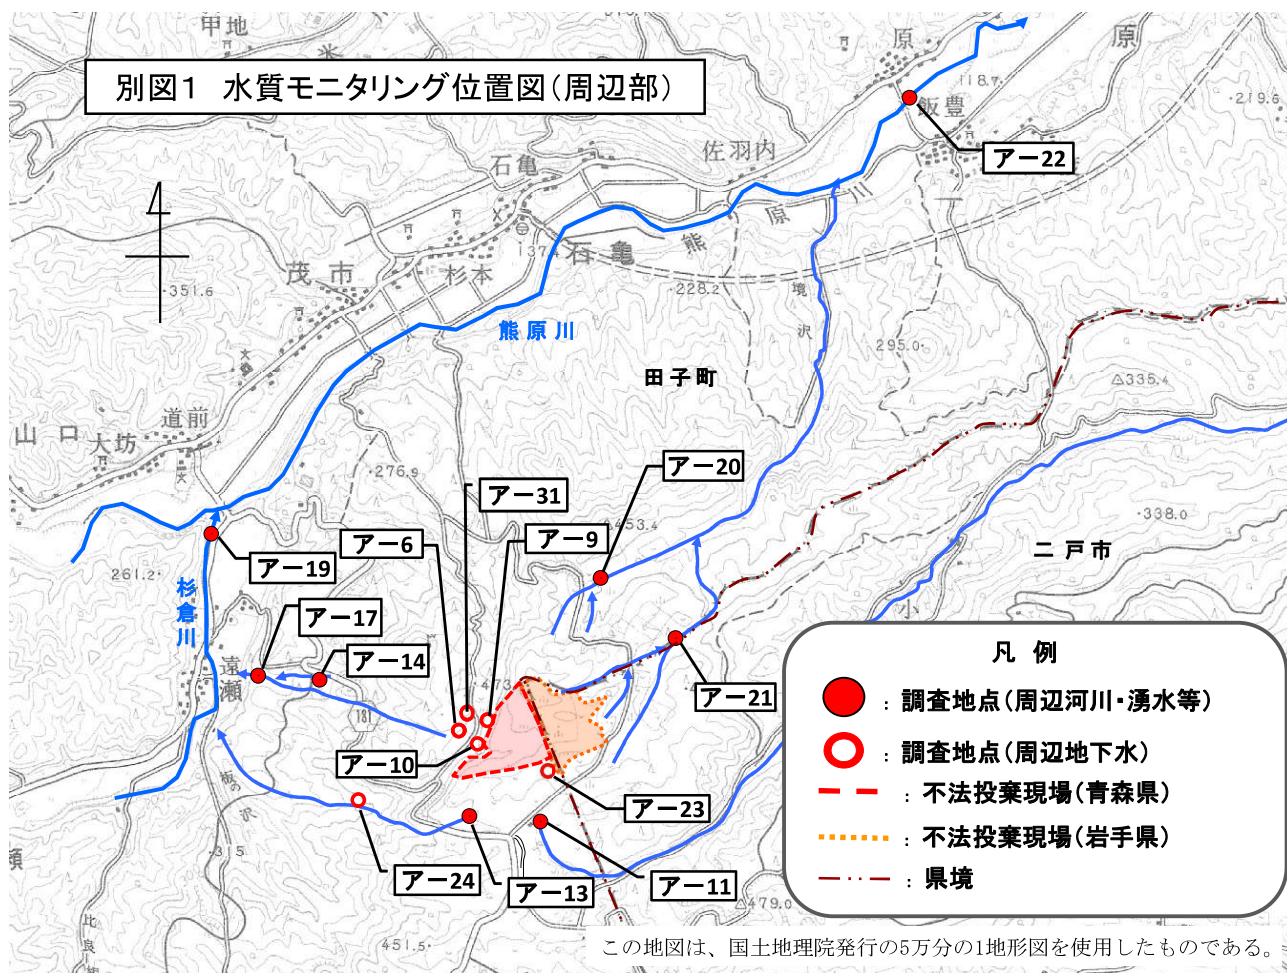
①周辺河川、湧水等（別図1）

8地点について調査を実施したところ、環境基準値を超える値は検出されませんでした。

②周辺地下水（別図1）

6地点について調査を実施したところ、環境基準値を超える値は検出されませんでした。

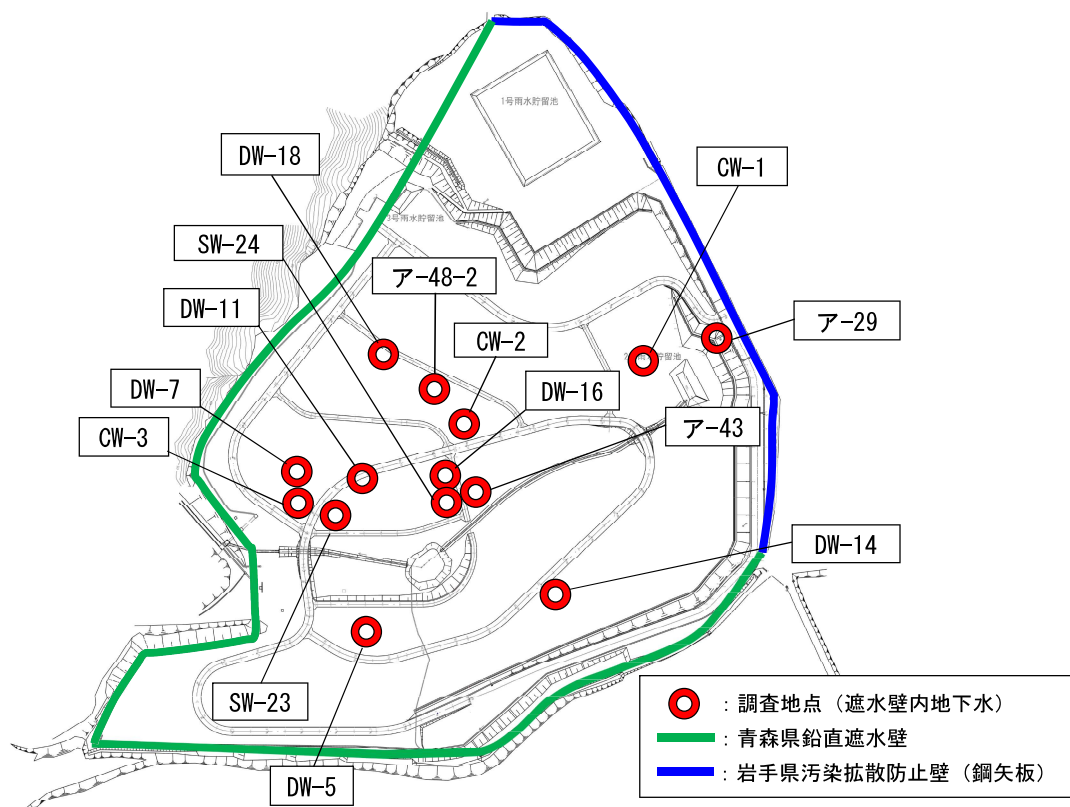
別図2 水質モニタリング位置図(遮水壁内)

③遮水壁内地下水（別図2～3）

15地点について調査を実施したところ、6地点で環境基準値を超える値が検出されました（基準超過地点は別表のとおり）。

| 区分 | 調査<br>地点数 | 基準超過<br>地点数 | 超過地点 | 超過項目 | 測定値 | 環境基準 | 過去の最大値 |
|---|---|---|---|---|---|---|---|
| 遮水壁内<br>地下水 | 15 | 6 | DW-5 | 1,4-ジオキサン | 0.32 | 0.05以下 | 0.70 (R5.12) |
| | | | DW-7 | 1,4-ジオキサン | 0.48 | 0.05以下 | 3.4 (H28.10) |
| | | | SW-24 | 1,4-ジオキサン | 0.069 | 0.05以下 | 1.2 (H27.12) |
| | | | CW-2 | 1,4-ジオキサン | 0.083 | 0.05以下 | 5.0 (H29.9) |
| | | | CW-3 | 1,4-ジオキサン | 0.13 | 0.05以下 | 1.2 (H31.2) |
