材料劣化と構造劣化の総合的評価

橋梁アセットマネジメント

八戸工業大学

株式会社コサカ技研

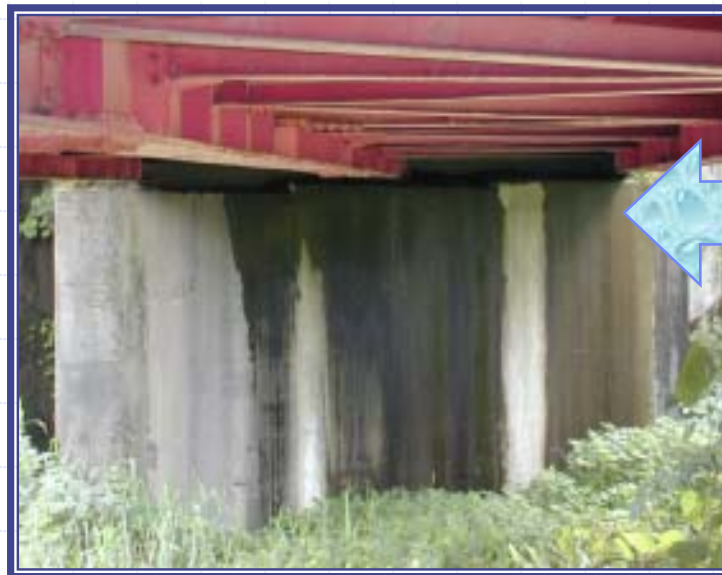
劣化の事例1

◆ コンクリートの劣化

- 外部から水や空気がコンクリート中に浸入
- 凍結融解作用による劣化

水の浸入

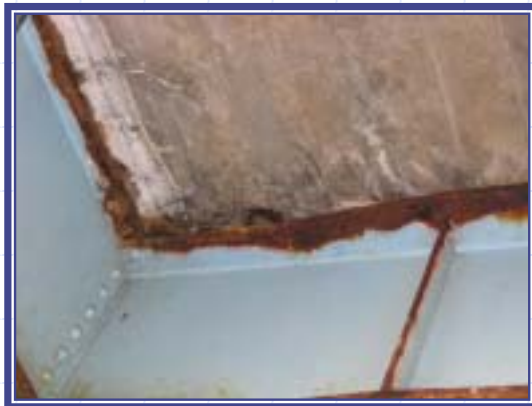
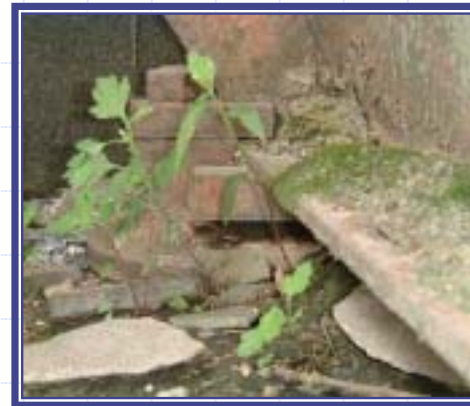
劣化の事例2

◆ 床版への水の侵入

- 疲労割れ部への水分侵入により遊離石灰を伴い、鉄筋及びガセットプレート等が腐食

◆ 伸縮装置や支承部への水の侵入

- 伸縮装置直下の桁の腐食
- 支承部の腐食に伴う支承機能の損失

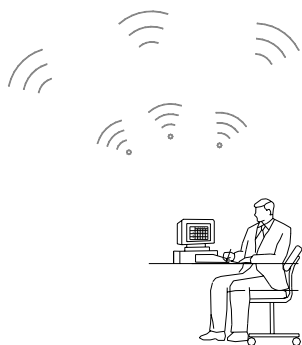
総合評価模式図

総合評価システム ← 剛性の評価 (EI, EA)

振動測定(振巾、加速度、振動数)

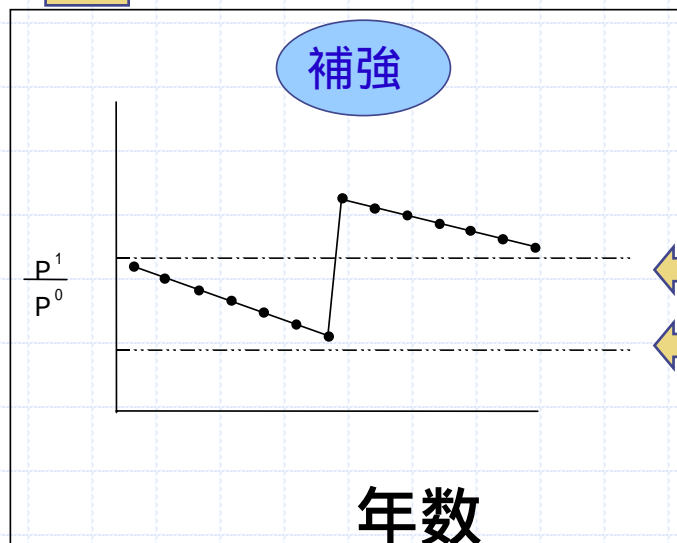
測定機器の開発

現場測定型
常時測定型
