4. 敷地周辺の断層評価

4.4 出戸西方断層の評価結果(北端付近:文献が活断層を指摘する位置での調査結果(IB測線))

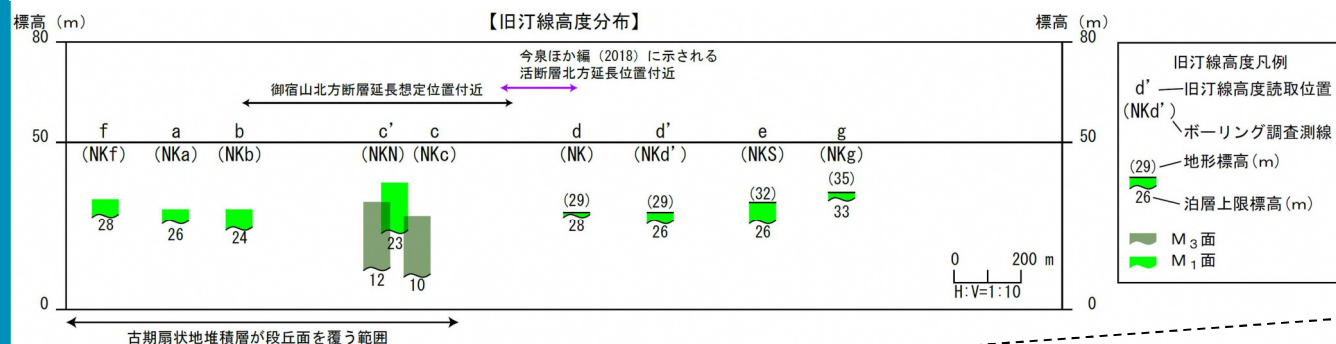
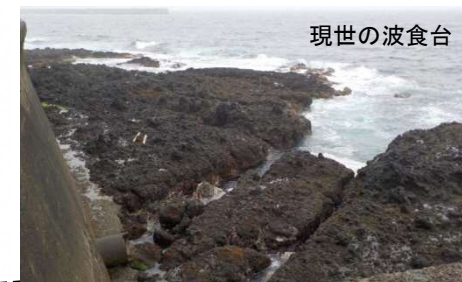
- ・調査・検討の結果、調査地域付近の段丘面は図に示す大規模崩壊地形跡地や、明神川から供給されたとみられる古期扇状地堆積物に広く覆われていることが明らかとなった。
- ・従って、M₁面の旧汀線高度(地形面)は、古期扇状地堆積物の厚さによって規制されている。
- ・今泉ほか編(2018)による「出戸西方断層帯」延長位置付近に分布するM₁面の旧汀線高度(泊層上限)は、概ね標高26m前後で一定しており、系統的な高度の不連続は認められない。

※O-2露頭(御宿山北方断層の断層露頭)における断層の走向を北方延長位置として黄色破線でトレースした。

・M₁面の旧汀線高度は概ね標高26m前後で一定しており、御宿山北方断層の延長位置及び文献が示す出戸西方断層帯の延長位置を境して、M₁面の旧汀線高度に系統的な不連続は認められない。

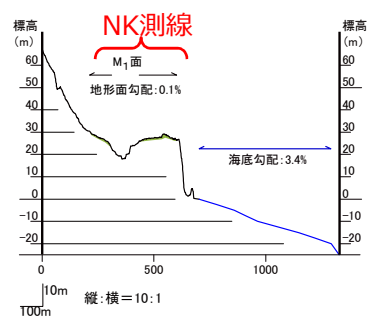
- NK測線ではNK-2孔、3孔において、洞爺火山灰(Toya)をパッチ状に含む風成のローム層(lm)が泊層を直接覆っており、M₁面に離水したM₁面の根拠となっている。
- この西側はNK-4孔において泊層の低まりに古期扇状地堆積物(ofd2)が分布し、これら起伏のある下位層をマントルペディングしながら古砂丘堆積物(odu)が分布している。
- 泊層の上限はほぼ平坦から海側に緩く傾斜しており、傾動を示唆する地形は認められない。

- NKd' 測線付近の段丘面は、NKd' 1孔においては風成の古砂丘堆積物(odu)が泊層を直接覆っている。NKd' 2孔では古期扇状地堆積物(ofd1)が、NKd' 3孔では湿地堆積物(md1)が、それぞれ泊層を直接覆っている。
- 古期扇状地堆積物(ofd2)は、亜角礫を多く含むが基質支持であり、一部に腐植質シルト~シルトからなる湿地堆積物(md1)を挟在する。
- 古砂丘堆積物(odu)に十和田レッド火山灰(To-Rd)を含む。

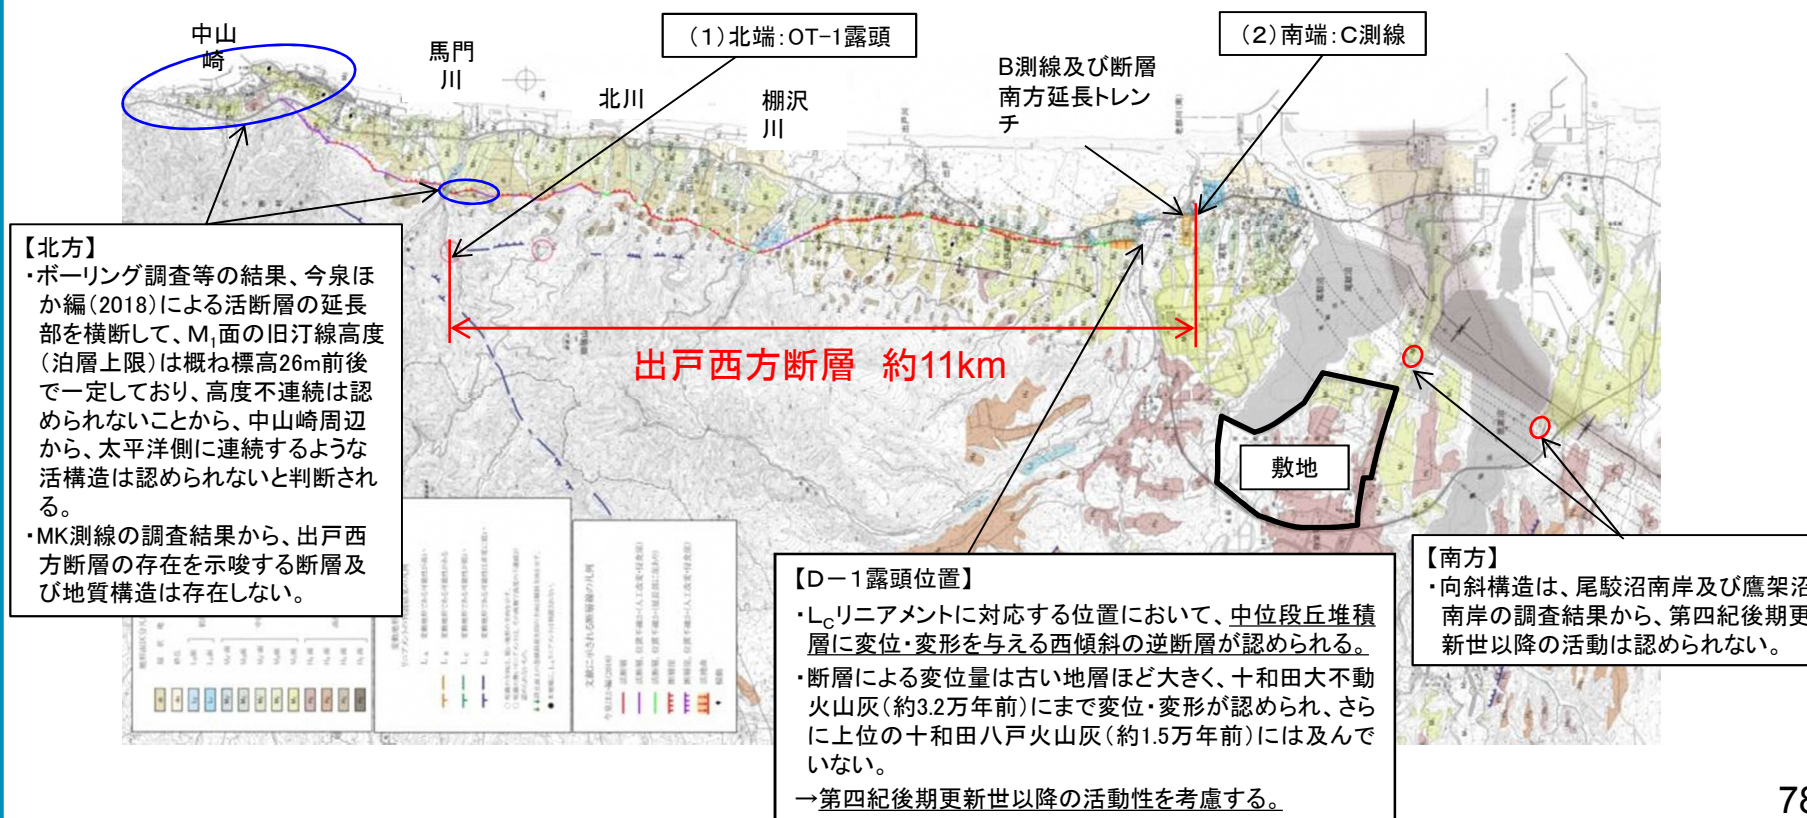
(1) 北端位置: OT-1 露頭

- ・OT-1露頭以北にリニアメント・変動地形は判読されない。
- ・薄片観察結果によれば、最新面での変位センスは正断層センスであり、出戸西方断層の逆断層センスと運動センスは異なる。
- ・露頭における断層の破碎幅は約1cm(内、粘土状破碎部は数mm)であり、顕著な破碎部は認められず、断層面は固結している。

(2) 南端位置: C測線

- ・Z測線以南にはリニアメント・変動地形は判読されない。
- ・出戸西方断層と同じ西傾斜の逆断層が認められない。
- ・イ断層、ロ1断層、ロ2断層は、連続性が乏しく、累積性がないことから、これら断層を出戸西方断層の副次的な断層として安全側に評価。
- ・出戸西方断層及び副次的な断層は、C測線以南に認められない。
- ・鷹架層の地質構造は、C測線付近以北では南北走向、C測線付近以南では北東走向を示し、出戸西方断層沿いに認められる急傾斜構造は南方に向かって傾斜が緩くなることから、C測線付近を境に鷹架層の地質構造に差異がみられる。

→出戸西方断層の長さは、OT-1露頭位置(北端)からC測線(南端)までの約11kmとする。
