環境配慮工事データベース

事業名	地域用水環境整備事業(魚道整備)	地区名	小国	市町村名	外ヶ浜町		
工種	魚道工						
配慮事項区分	上下流の連続性の確保(魚道未設置頭首工への魚道設置)			施工年度	H14~H17		
農業地域類型	***			地形勾配	***		
事業による影響	魚道を設置することにより、頭首工上下流で分断されていた魚類の生息環境が改善(修正)され						
配慮施設に対する保全対象生物の選定及び選定理由	サケ、サクラマス、アヤマシ、イワナ、ウグイ、ヤマメ、ヨシノボリ、カワヤツメ		蟹田川水系に生息している魚類のうち、遡上や降下など河川の上下流を移動(回遊)する魚種を対象とした。				
保全対象生物の生活史等から見た配慮事項							
配慮施設の構造等を検討する際に留意した事項	本河川に生息する回遊魚は種類によって体長や遊泳力が様々なことから、どの魚類についても移動が出来るよう粗石付きの斜路型とした。						
配慮施設の位置を決定する際に留意した事項	頭首工の上下流における落差が4.3mもあることから護岸部分を利用した折返し構造により魚道勾配を出来る限り緩く(1/25)した。						
環境配慮5原則区分	修正						
配慮施設の構造		施設の設計条件等					
施設名称	粗石付き斜路型魚道	用水期間	代掻き期	***			
箇所数	1箇所		普通期	***			
延長	142m		非灌漑期	***			
主要構造	魚道:粗石付き斜路型	配慮施設の非灌漑期の水の有無、確保状況			有り		
		水深(cm)		流速(m/s)		流量(m ³ /s)

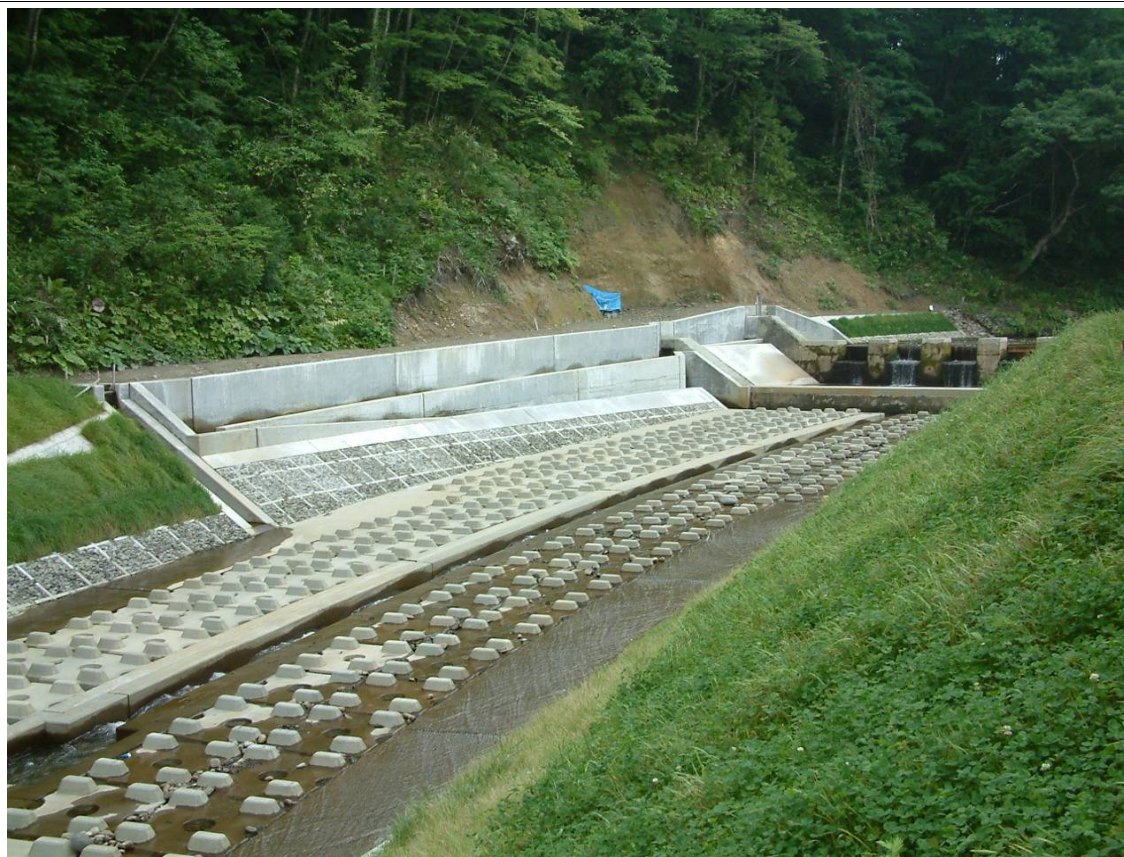
施設写真

頭首工下流左岸より撮影した上流魚道(護岸設置折返し構造)及び下流魚道(河床中心設置構造)

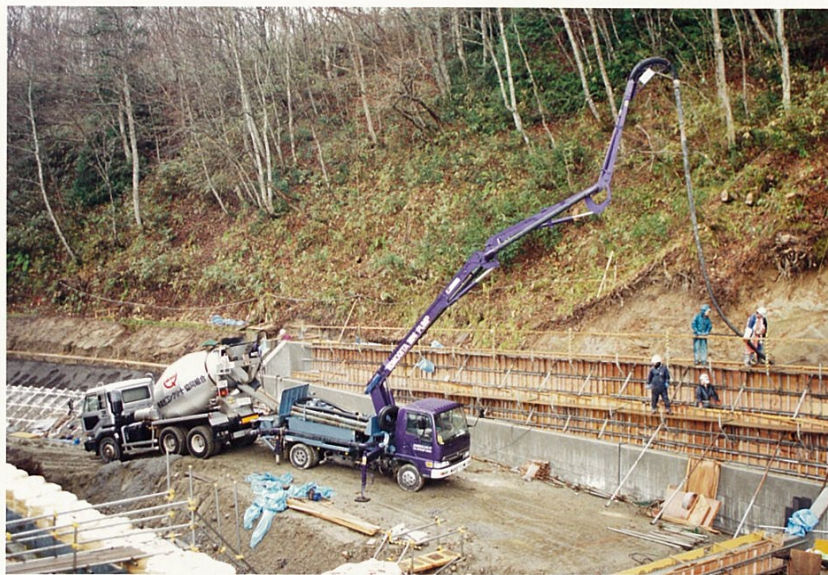
魚道 コンクリート打設状況

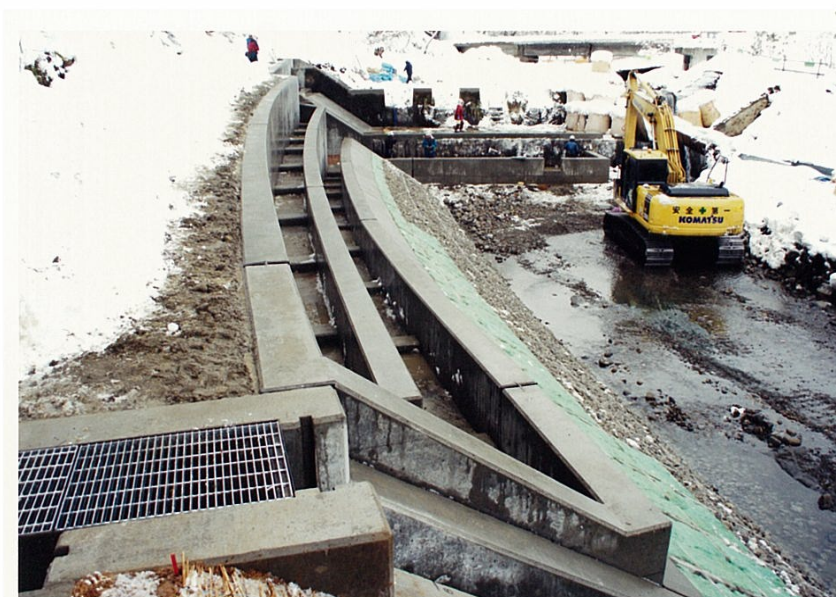
魚道 コンクリート打設完了
