作成(更新)年月日 平成19年1月31日

事業名	かんがい排	水 地区名 岩木川左岸2期				市町村名	市町村名のがる市			
		景観及び生態系の保全 施工年度 H17								
農業地域類型		平地農業	地形勾配	1/3000						
		水路の改修によるヤリタナゴの消滅								
		ヤリタナゴ 青森県レッドリスト(2006年改訂増補版) 最重要希少野生生物Aランク								
配慮施設に対する 保全対象生物の 選定及び選定理由										
保全対象生物の生活史等から見た配慮事項										
配慮施設の構造等 を検討する際に留意 した事項		水路周辺の景観に合ったものとし、魚介類が自由に移動・生息できるように留意した。								
配慮施設の位置を 決定する際に留意 した事項		既設水路と同じ線形とした。								
環境配慮5/	<b>原則区分</b>	最小化								
配慮施設の	構造		施設の設計	<b>十条件等</b>						
施設名称	中の川左岸	中の川左岸承水路		代掻き期		5月1日~5月15日				
箇所数	I =640.2m		用水期間	普通期		5月16日~9月5日				
延長 L=640.2m				非灌漑期	<b></b>			30日		
			配慮施設の非灌漑期の 水の有無、確保状況			有				
	環境保全型張ブロック		水深(cm)		流速(m/s)		流量(m3/s)

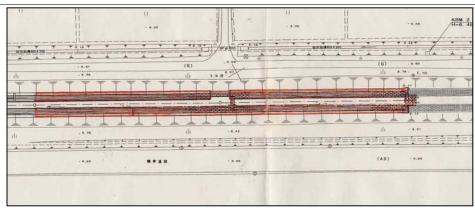
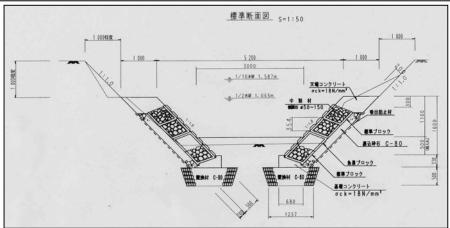
# 施設平面図及び構造図

1.用水路		1.用水路		1.用水路			
主要構造			代掻期		代掻期		代掻期			
			普通期		普通期		普通期			
			非灌漑期		非灌漑期		非灌漑期			
			2.排水路 2.排水路		2.排水路	1	2.排水路			
			1/2流量	106.5	1/2流量	0.764	1/2流量	3.310		
			1/10流量	158.7	1/10流量	0.951	1/10流量	7.850		
護岸	環境保全型	環境保全型張ブロック		30.0	非灌漑期	0.605	非灌漑期	0.599		
			水路勾配	1/2000		護岸勾配 土羽勾配	1:1.0			
施設底 二次製品 使用有無	<b>土砂</b>		施設諸元	水路底幅	B=3.0m	水路高	H=1.1m

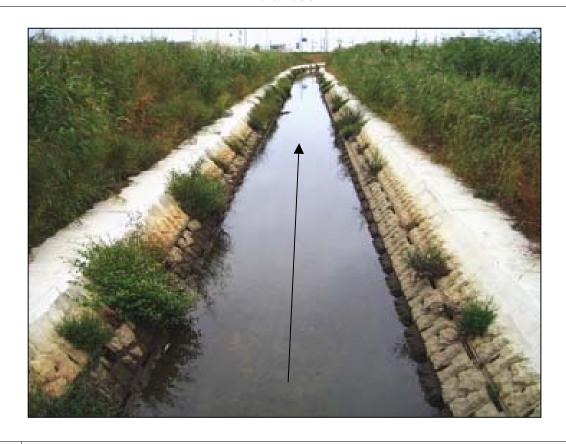
施設写真

施工後翌秋に撮影。自然石模様の表面と植栽用の小穴部からの植生により景観に配慮している。また、張 ブロックの中は空洞で、魚介類が自由に移動出来る。さらに、左岸と右岸で出入りする穴の位置の高さを変 えて、水深が変化しても魚介類が通年生息できるよう配慮している。

環境配慮施設の設計条件等の決定根拠・参考文献									
施設の構造	造・規模の決った	定根拠等	参考文献(引用、出典)						
植物が繁茂できるように水路底を土砂にし、魚介類が生息・長距離移動できるような施設にした。									
モニタリンク゛									
区分	調査有無	調査の種類	時期	回数	調査方法	施設の状況			
施工前	有	魚介類	H16	3回 (6·8·10月)	サデ網、セルびん	土砂堆積:有 水草:有			
施工中	無								
施工後	有	魚介類 底生動物	H18	2回 (8·10月)	サデ網、セルびん	土砂堆積:有(少) 水草:有(少)			
工事中	避難有無	避難対象生物							
ーチ- の一時的 避難	無								
モニタリング 結果概要	施工前	調査の結果、4科14種が確認された。その中で、希少種であるコイ科のヤリタナゴが確認された。							
	施工中								
	施工後	魚介類では、4科17種が確認され、施工前の調査よりも3種増えた。また、ヤリタナゴも確認された。 た。 底生動物では、16種が確認された。その中でも、二枚貝のドブガイが確認されたが、ヤリタナゴ は二枚貝に産卵するので、ヤリタナゴの産卵条件が存在している。							
モニタリング 結果 からの評価		施工後の調査結果により、水路の改修による生態系への影響はほとんどなかったと判断できる。
