環境配慮工事データベース

事業名	水辺うるおい環境づくりモデル事業	地区名	渋民	市町村名	南部町		
工種	農業用ため池						
配慮事項区分	動植物の再生・保全			施工年度	H17		
農業地域類型	平地農業			地形勾配			
事業による影響	工事中の生育場所の制限						
配慮施設に対する 保全対象生物の 選定及び選定理由	メダカ	青森県の稀少な野生生物RDB(重要稀少野生生物)					
	マルタニシ・モノアラガイ	日本の絶滅のおそれのある野生生物RDB(準絶滅危惧)					
保全対象生物の生活史等から見た配慮事項							
配慮施設の構造等 を検討する際に留意 した事項	護岸工を石積み護岸とすることにより、生物の生育場所を確保するとともに、移動の傷害とならないように配慮する。 また、植物の生育環境としても適するような計画とする。						
配慮施設の位置を 決定する際に留意 した事項	現況施設の改修整備のため、極力自然環境を残しつつ、限定的な整備をおこなう。						
環境配慮5原則区分	修正						
配慮施設の構造			施設の設計条件等				
施設名称	ため池	用水期間	代掻き期		—		
箇所数 延長	1箇所		普通期		—		
			非灌漑期		—		
主要構造	石張護岸 L=43.5m	配慮施設の非灌漑期の 水の有無、確保状況			有		
		水深(cm)		流速(m/s)		流量(m ³ /s)	
		1.用水路		1.用水路		1.用水路	
		代掻き期	—	代掻き期	—	代掻き期	—
		普通期	—	普通期	—	普通期	—
		非灌漑期	—	非灌漑期	—	非灌漑期	—
		2.排水路		2.排水路		2.排水路	
1/2流量	—	1/2流量	—	1/2流量	—		
護岸	石張り・フトンカゴ	1/10流量	—	1/10流量	—	1/10流量	—
		非灌漑期	—	非灌漑期	—	非灌漑期	—
施設底	土砂	水路勾配	—	護岸勾配 土羽勾配	1:1.5		
		施設諸元	貯水量 1,500m ³				
二次製品 使用有無	無

施設平面図及び構造図

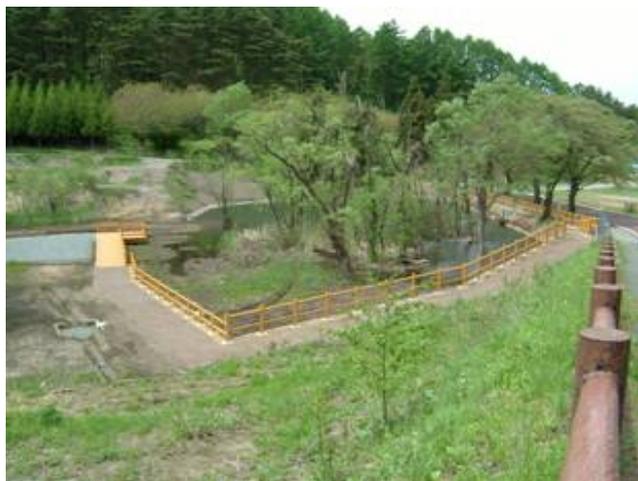
①

写真説明
 ①ため池全景
 ②石張による緩傾斜護岸
