環境配慮工事データベース

事業名	農村振興総合整備事業	地区名	三戸(越ヶ平)	市町村名	三戸町		
工種	用水路						
配慮事項区分	生息・生育環境の確保			施工年度	H20～		
農業地域類型	中間農業			地形勾配	***		
事業による影響	水路のコンクリート化による水生生物の減少						
配慮施設に対する 保全対象生物の 選定及び選定理由	ゲンジボタル	有識者の意見					
	カワニナ	ゲンジボタルと捕食－被食の関係					
	タゴガエル	有識者の意見					
保全対象生物の生活史等から見た配慮事項							
配慮施設の構造等 を検討する際に留意 した事項	<ul style="list-style-type: none"> ・ゲンジボタルが水辺のコケなどに産卵することから、コンクリート護岸は避けた。 ・タゴガエルが這い上げられる構造とした。 						
配慮施設の位置を 決定する際に留意 した事項	<ul style="list-style-type: none"> ・現状水路の流況を保全するために、平面、縦断、横断形状は可能な限り現状を踏襲する。 ・施工条件が悪く、人力施工せざるをえない区間は軽量製品を使用するため配慮区間から除く。 						
環境配慮5原則区分	最小化						
配慮施設の構造		施設の設計条件等					
施設名称	農用排:越ヶ平	用水期間	代掻き期		5月15日～5月24日(10日)		
箇所数 延長	L=71.6m(ワンド1箇所)／997.7m		普通期		5月25日～9月1日(100日)		
			非灌漑期		9月2日～5月14日		
主要構造	鋼製網状水路: 下幅600(上幅1000)B×400H ワンド部: 下幅600～800(上幅1000～1480) B ×400～500H	配慮施設の非灌漑期の 水の有無、確保状況			有、山腹からの湧水		
		水深(cm)		流速(m/s)		流量(m ³ /s)

施設平面図及び構造図

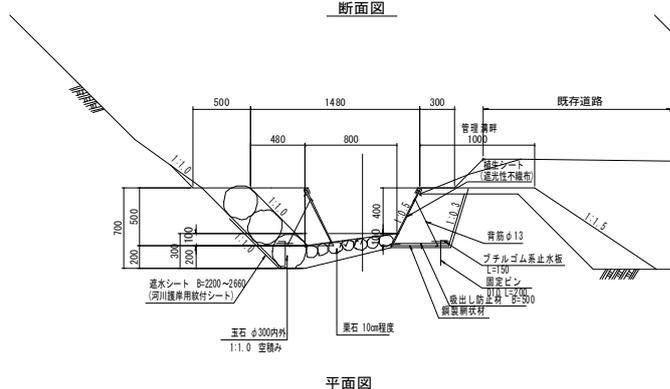
ワンド構造図
S-1:20

1.用水路		1.用水路		1.用水路	
		代掻き期	***	代掻き期	***	代掻き期	***
		普通期	0.244	普通期	0.58	普通期	0.102
		非灌漑期	***	非灌漑期	***	非灌漑期	***
		2.排水路		2.排水路		2.排水路	
1/2流量	***	1/2流量	***	1/2流量	***		
護岸	鋼製壁面材、遮光性不織布張り ワンド部玉石(φ300内外)積み	1/10流量	0.298	1/10流量	0.634	1/10流量	0.142
		非灌漑期	***	非灌漑期	***	非灌漑期	***
施設底	遮水シート敷き、栗石10cm程度	水路勾配	1/200	護岸勾配 土羽勾配	1:1.0		
二次製品 使用有無	無	施設諸元 整備延長ΣL=997.7m (内訳) 鋼製網状水路600～850B×400H L=826.5m ポリU字溝500B×500H L=62.3m ポリU字溝600B×600H L=28.2m 自由勾配側溝500B×500H L=68.1m 既設利用 L=12.6m

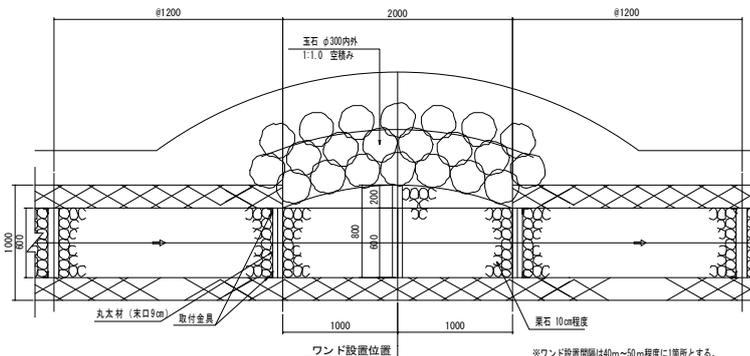
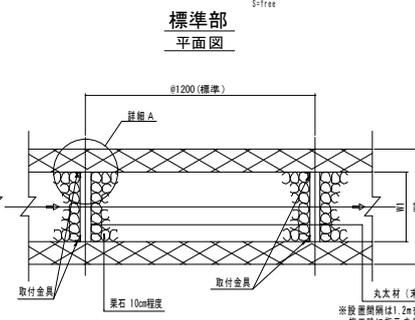
標準部
平面図

断面図

水路底部横木設置図

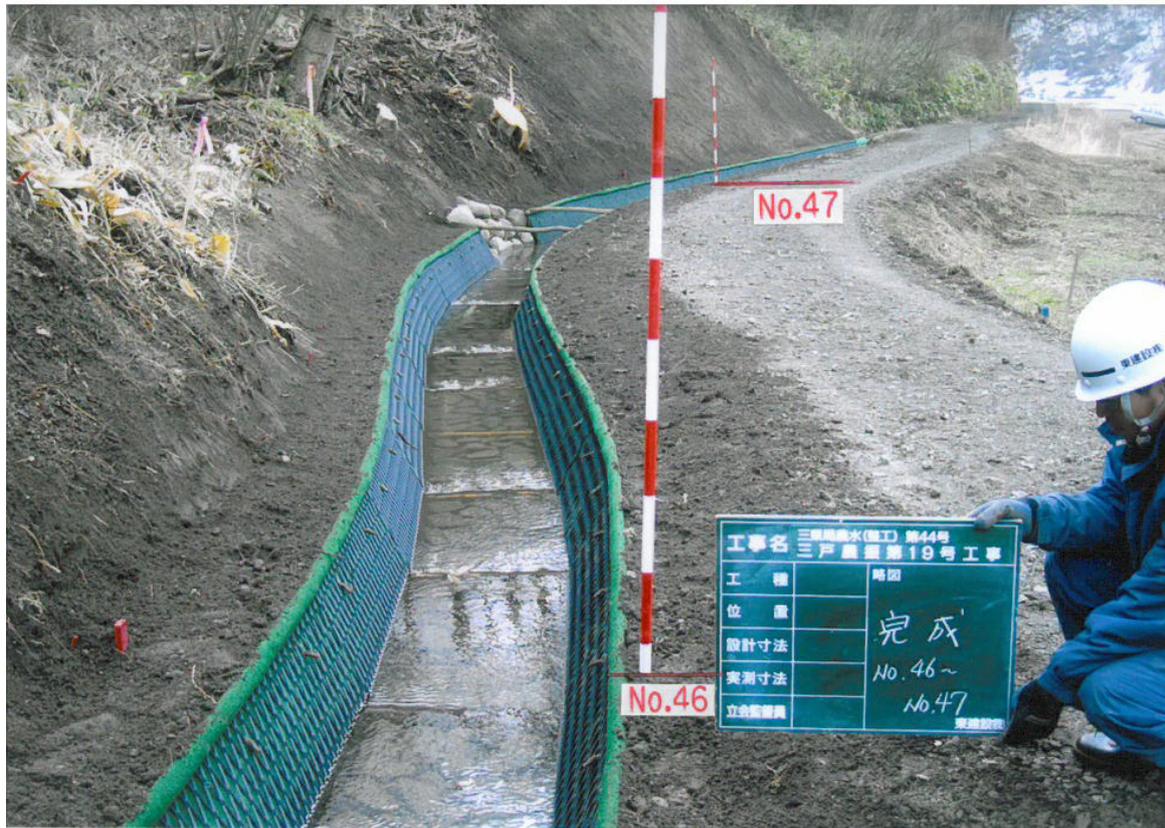
施設写真

仕上がり; 中程にワンドが見える
