環境保全・再生工事データベース

事業名	ため池等整備事業	地区名	上流	市町村名	東通村		
工種	用排水路						
配慮事項区分	多様な生息・生育空間の確保	施工年度	H21～H22				
農業地域類型	平地農業	地形勾配	1/250				
事業による影響	3面装工コンクリート2次製品水路による水生生物の減少						
配慮施設に対する 保全対象生物の 選定及び選定理由	トミヨ	青森県レッドデータブック(重要稀少野生生物)					
	メダカ	青森県レッドデータブック(重要稀少野生生物)					
	イシガイ	現地調査で多数確認され、事業により影響を受けるもの					
保全対象生物の生活史等から見た配慮事項							
配慮施設の構造等 を検討する際に留意 した事項	現況の生物生育環境を大幅に変えることなく、2面張り・3面張りコンクリートでも底面が砂礫等、淀みの場、緩やかな流れを創る。 土水路の上流側を一部そのままに保全し、常に環境用水を補給できる工夫を行う。						
配慮施設の位置を 決定する際に留意 した事項	下流側土水路は、コンクリート2次製品を採用し、途中にワンドを配置した。						
環境配慮5原則区分	最小化						
配慮施設の構造		施設の設計条件等					
施設名称	ワンド、斜路式落差工	用水期間	代掻き期	5月			
箇所数 延長	ワンド1箇所 斜路式落差工2箇所		普通期	5月～9月			
			非灌漑期	10月～4月			
主要構造	鉄筋コンクリート排水フリューム	配慮施設の非灌漑期の 水の有無、確保状況					
		水深(cm)		流速(m/s)		流量(m ³ /s)

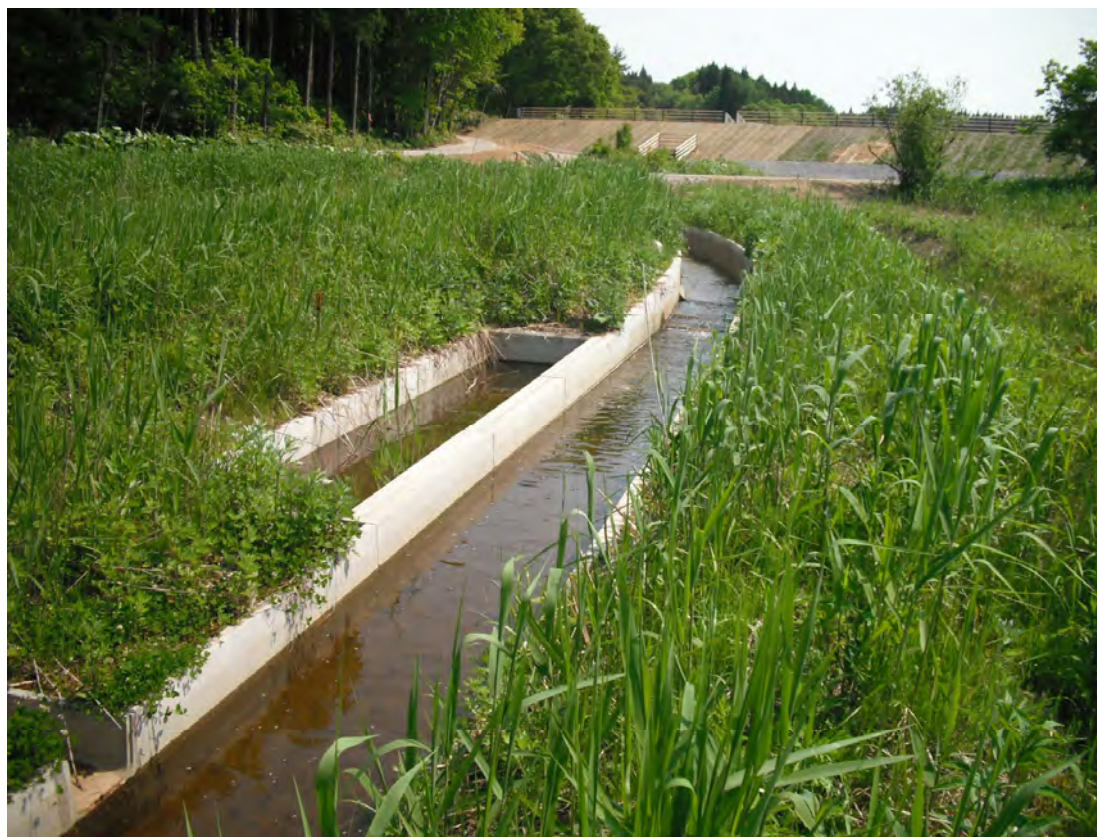
施設写真

ワンド、第1号斜路式落差工
下流から上流に向けて撮影。左側がワンド、見にくいが右側が第1号斜路式落差工。

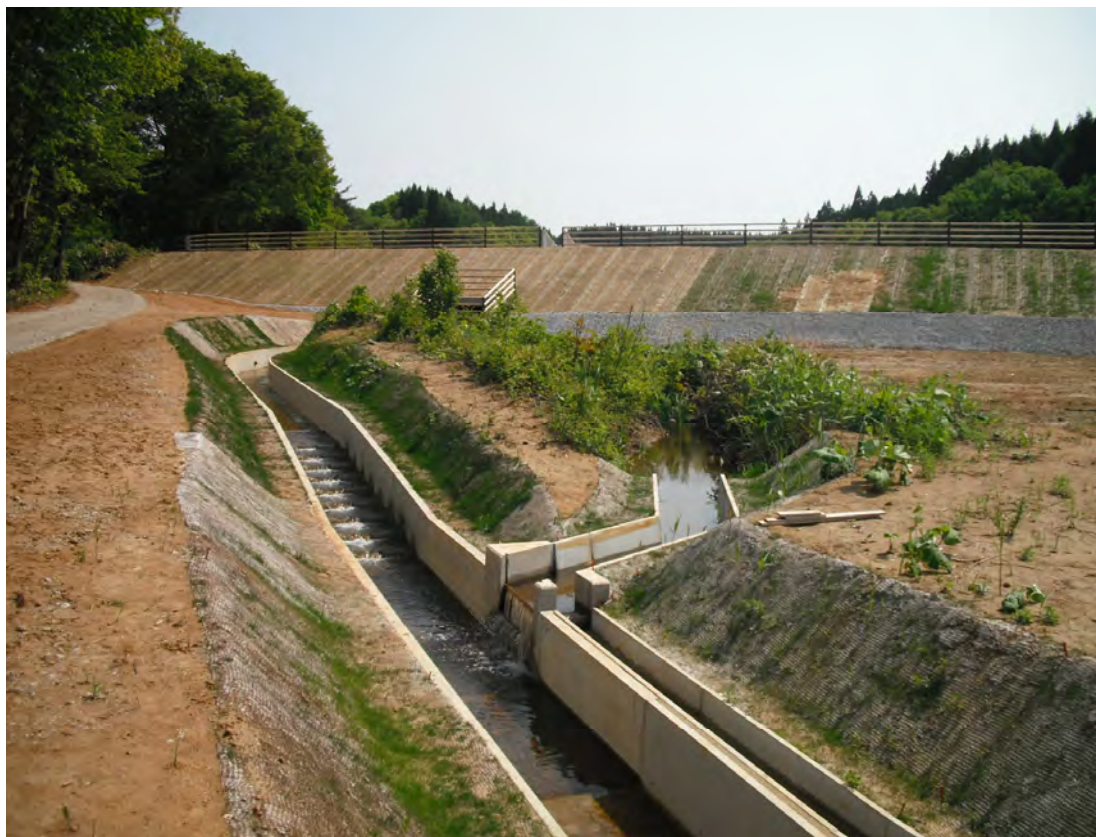
施設写真

第2号斜路式落差工、保全水路
下流から上流に向けて撮影。右側が第2号斜路式落差工、左側が保全水路。
