一般県道増田浅虫線の整備状況について(増田～浅虫工区)

[資料5 - 2]

H24.8.31

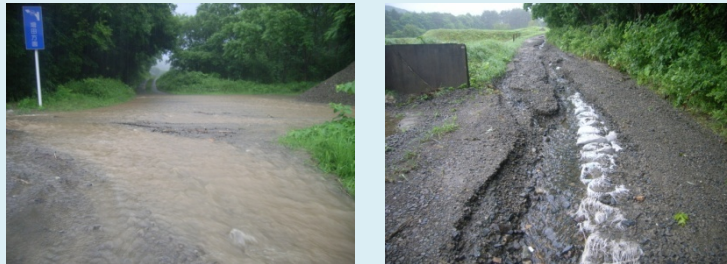
【最近の状況】

未舗装かつ急勾配、排水施設が未整備のため、台風等大雨災害時、路盤が流出され通行が不可となる。
(H24.7.16～19全面通行止め状況時)

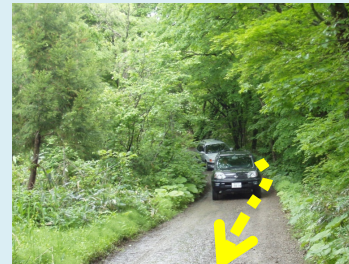
幅員狭小のうえ、急勾配、急カーブの連続により安全な交通が確保されないためすれ違い困難

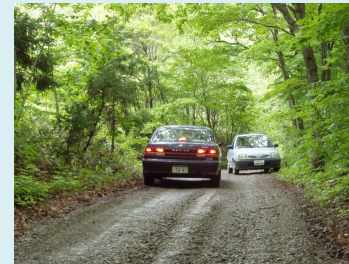
【現道の交通状況】

幅員狭小のため、車両同士のすれ違い困難

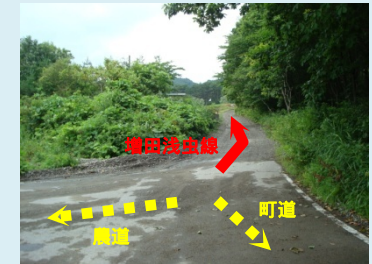
町道と農道の分岐部。特に増田浅虫線の幅員が狭小である。
(増田浅虫線起点部)
