3. 敷地内の断層評価

3.3 敷地内断層の評価結果(sf断層の性状(調査坑切羽観察結果))

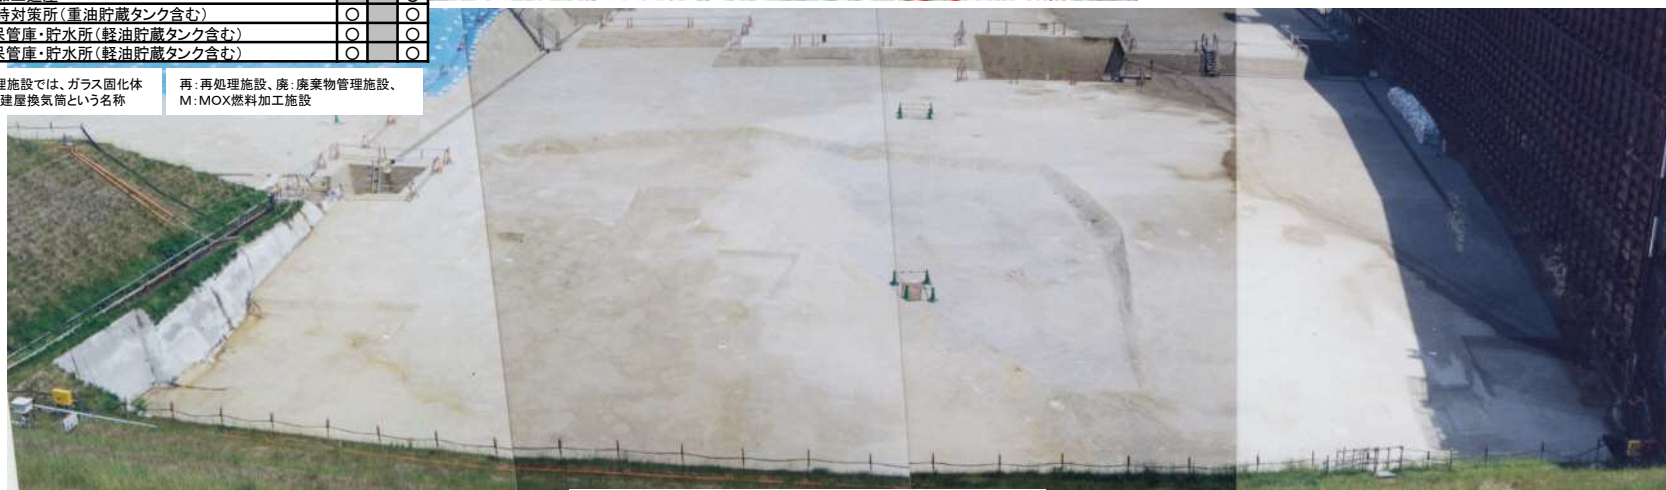
基礎掘削面全景(南側から望む)

・基礎掘削面の標高は35m~32mであり、当該建屋付近の原地形(標高63m~52m)から20m以上掘削した位置にある。

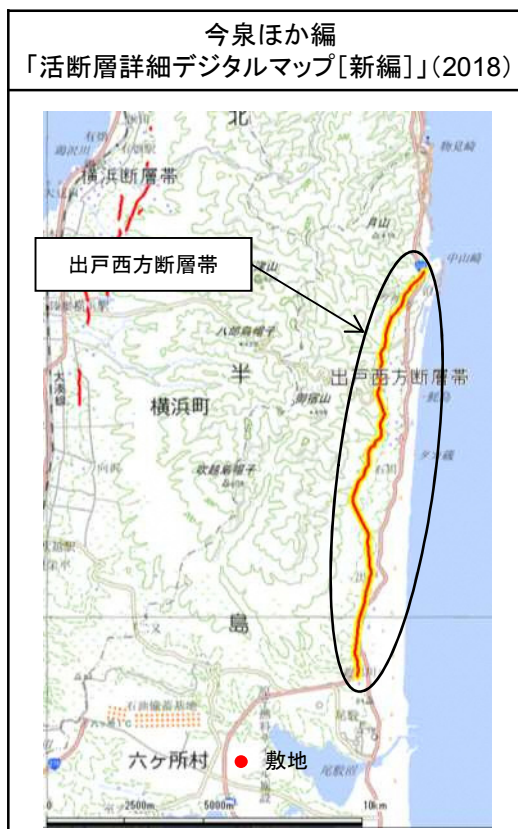
- ・活断層研究会編(1991)「新編 日本の活断層」は、ほぼN-S方向、長さ4km、活動度B、確実度Ⅲの「出戸西方断層」を図示・記載し、下末吉面相当に低断層崖がみられるとしている。
- ・今泉ほか編(2018)「活断層詳細デジタルマップ[新編]」は、六ヶ所村泊の中山崎付近から同村尾駈の老部川(南)左岸にかけて、長さ約20km(図読では約13km)、ほぼ南北方向に延びる西側隆起の逆断層帯として出戸西方断層帯を図示・記載している。
- ・当社は、棚沢川右岸から老部川(南)右岸付近に至る約6km間に、ほぼN-S方向のL_B、L_C及びL_Dリニアメントを連続的に判読し、棚沢川北方の山地内には、尾根筋の鞍部等からなるL_Dリニアメントを断続的に判読している。このうち、棚沢川右岸から出戸新町南方に至る約4km間が、活断層研究会編(1991)が示す出戸西方断層に、棚沢川右岸から老部川(南)左岸付近に至る約5km間が今泉ほか編(2018)の出戸西方断層帯の南部に対応する。

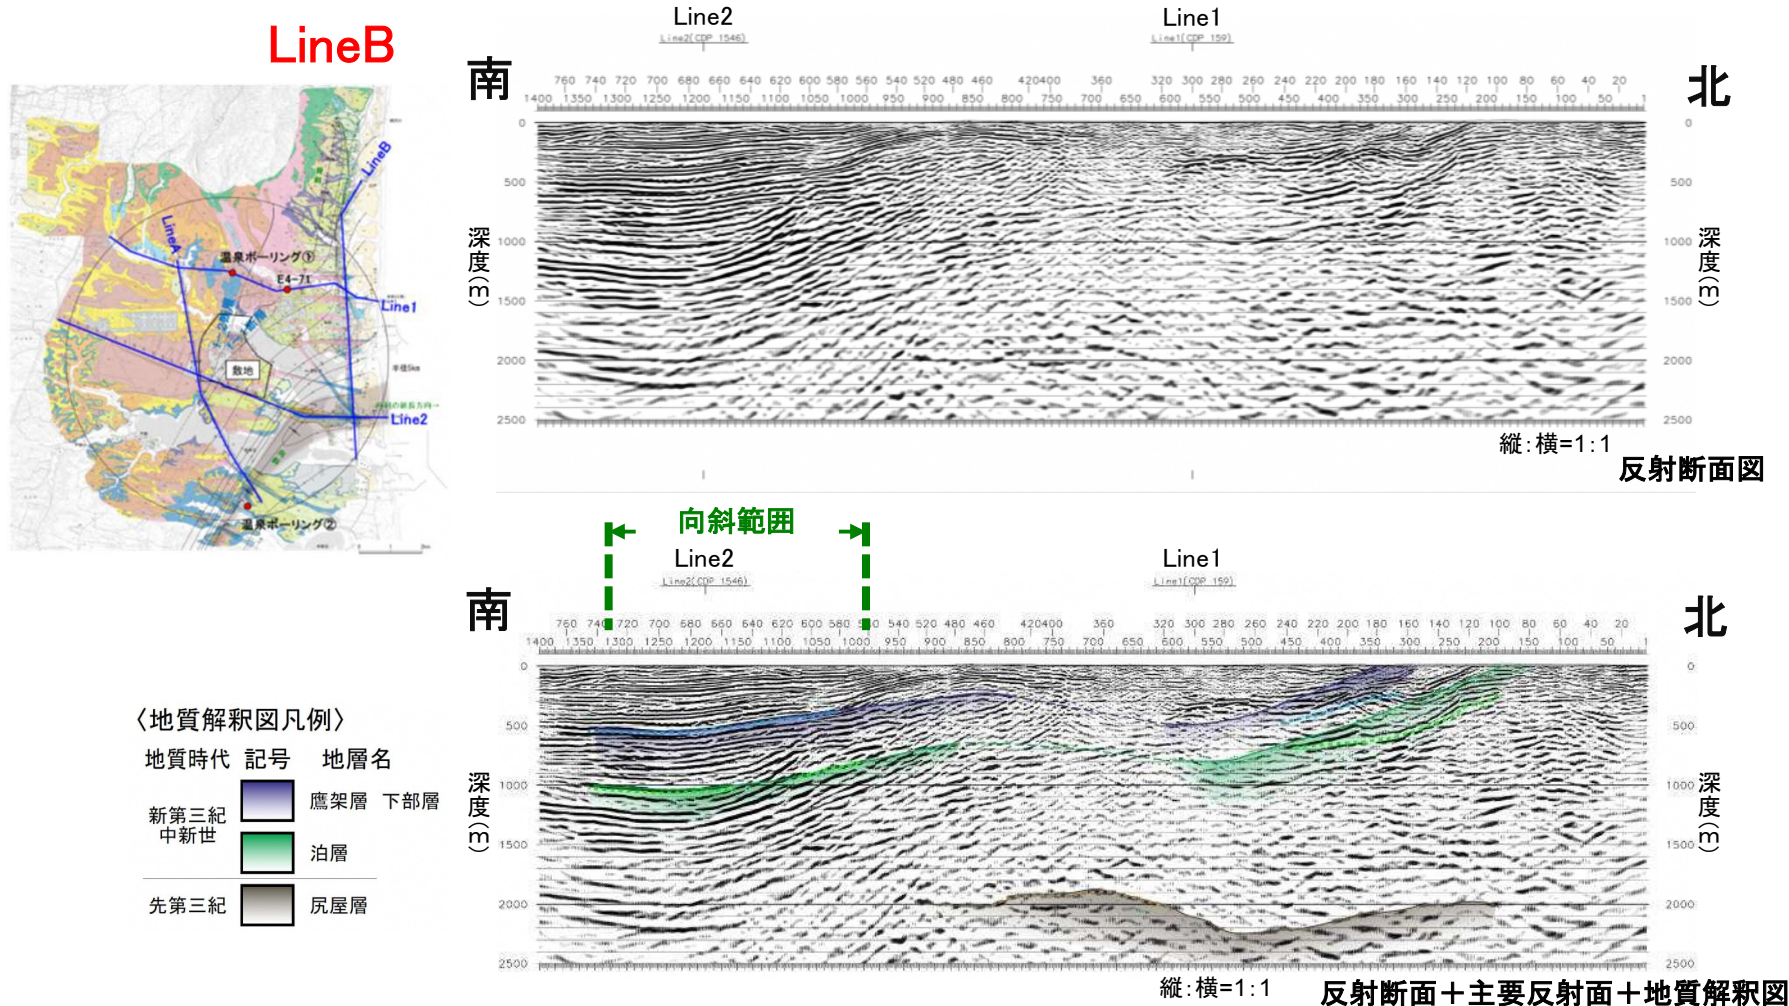
4.4 出戸西方断層の評価結果(反射法地震探査結果(LineB))

- ・LineBは測定状況に起因して不明瞭な範囲があるため、Line1及びLine2と整合しない箇所は、Line1及びLine2の記録を優先して解釈した。
- ・南北測線の反射面は大局的に緩く南へ傾斜しており、地表地質踏査やボーリング調査等で確認される「北東-南西走向で南東傾斜の地質構造」を反映した特徴を示す。
- ・南方ではLine2で認められた向斜の延長が認められる。北方では山地に向かって高まる傾向が認められる。
- ・これらの位置や構造は、地表地質踏査や敷地内外のボーリング調査で確認される構造と調和的である。
