令和7年度県境不法投棄事案に係る周辺環境等モニタリング調査（水質）の結果について
～5月度～

青森・岩手県境に不法投棄された廃棄物による周辺環境への影響を把握するため県が実施している水質モニタリング調査の結果について、下記のとおりお知らせします。

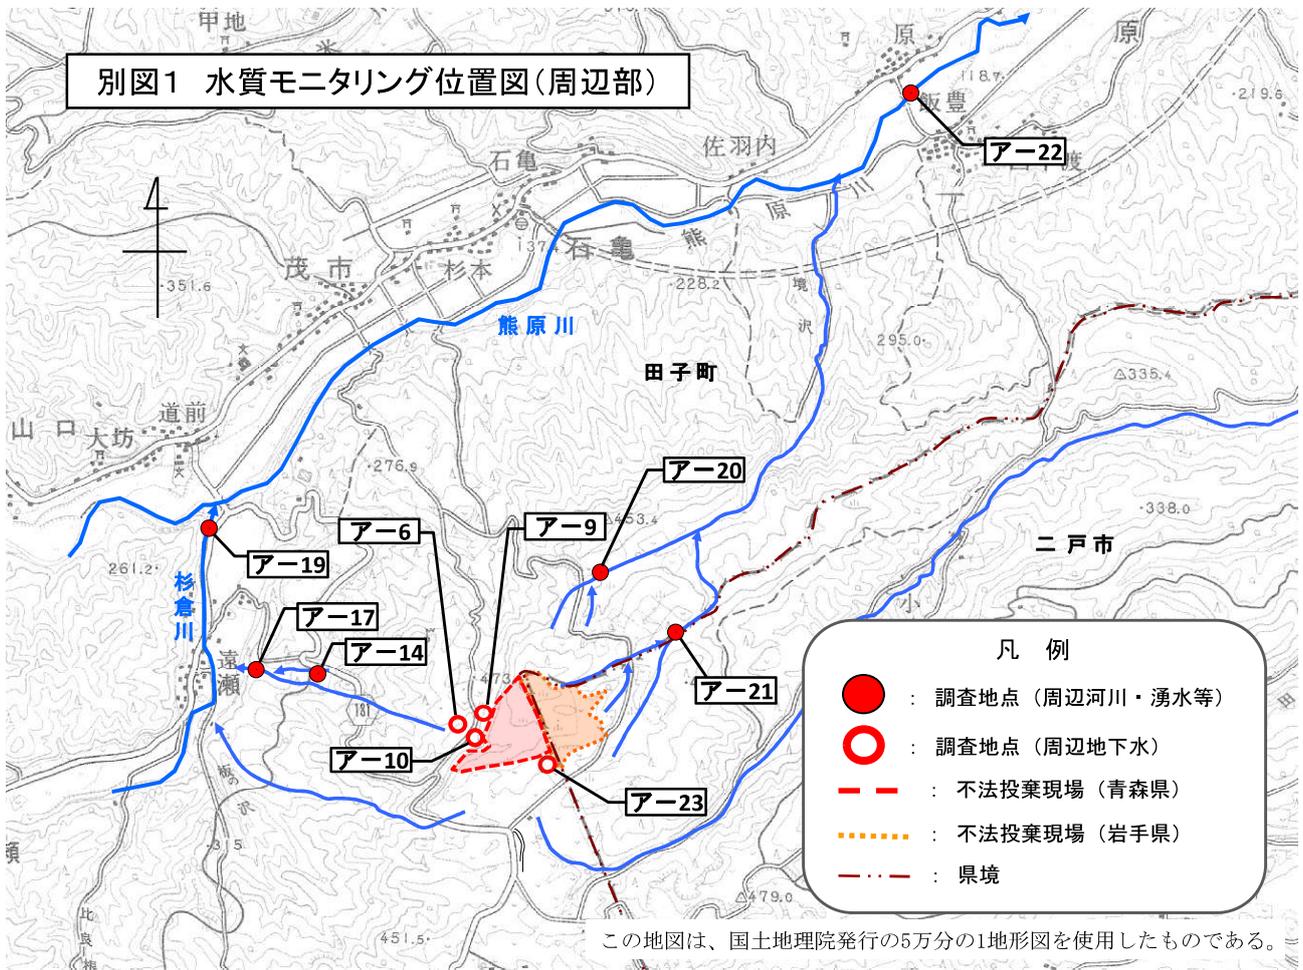
別図1 水質モニタリング位置図(周辺部)

6地点について調査を実施したところ、環境基準値を超える値は検出されませんでした。

4地点について調査を実施したところ、環境基準値を超える値は検出されませんでした。

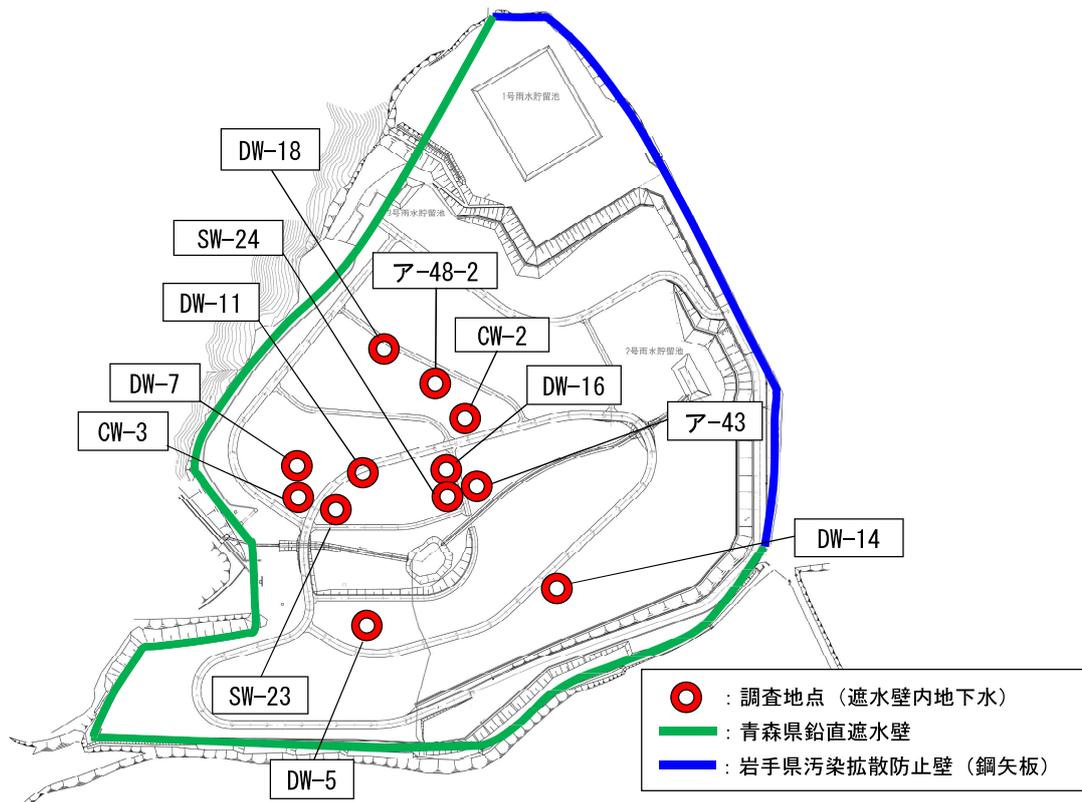
別図2 水質モニタリング位置図(遮水壁内)

13地点について調査を実施したところ、7地点で環境基準値を超える値が検出されました（基準超過地点は別表のとおり）。

区分	調査地点数	基準超過地点数	超過地点	超過項目	測定値	環境基準	過去の最大値
周辺河川・湧水等	6	0					
周辺地下水	4	0					
遮水壁内地下水	13	7	DW-5	1,4-ジオキサン	0.78	0.05以下	0.76 (R7.2)
			DW-7	1,4-ジオキサン	0.45	0.05以下	3.4 (H28.10)
			DW-11	1,4-ジオキサン	0.093	0.05以下	3.3 (H28.9)
			SW-24	1,4-ジオキサン	0.062	0.05以下	1.2 (H27.12)
			CW-2	1,4-ジオキサン	0.094	0.05以下	5.0 (H29.9)
			CW-3	1,4-ジオキサン	0.12	0.05以下	1.2 (H31.2)
			流末部	1,4-ジオキサン	0.095	0.05以下	0.36 (R3.7)
計	23	7
