# 岩木川水系 目屋ダムの効果(平成26年8月5日～6日前線)【速報 1/2】

青森県

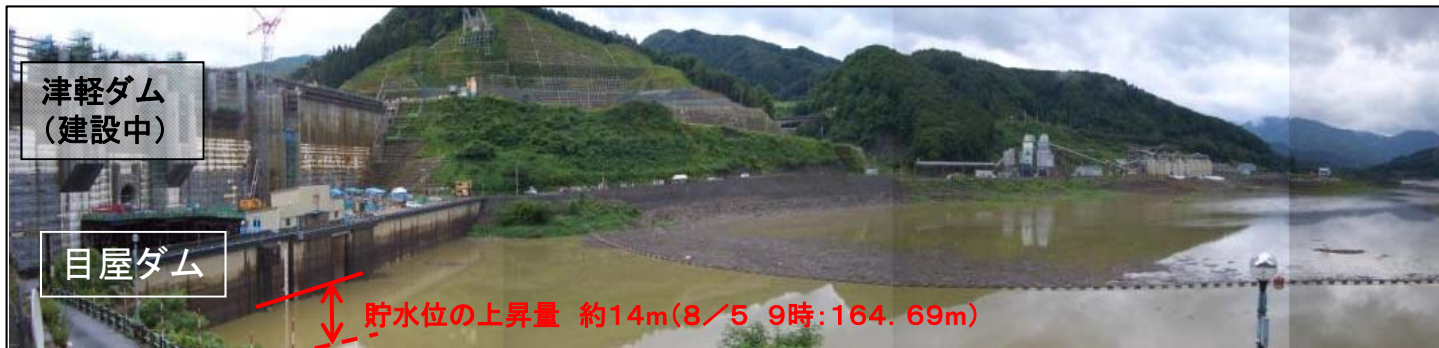
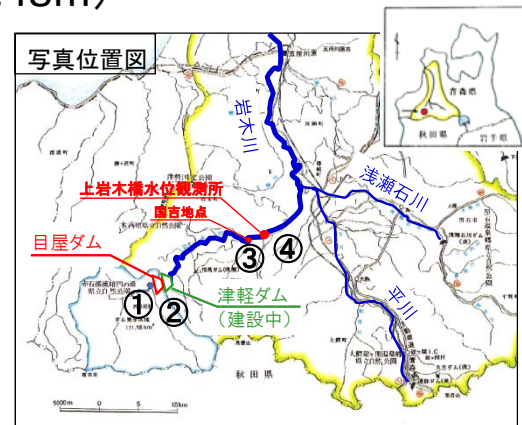
①目屋ダム貯水池状況(8月6日14:20 最高貯水位178.48m)

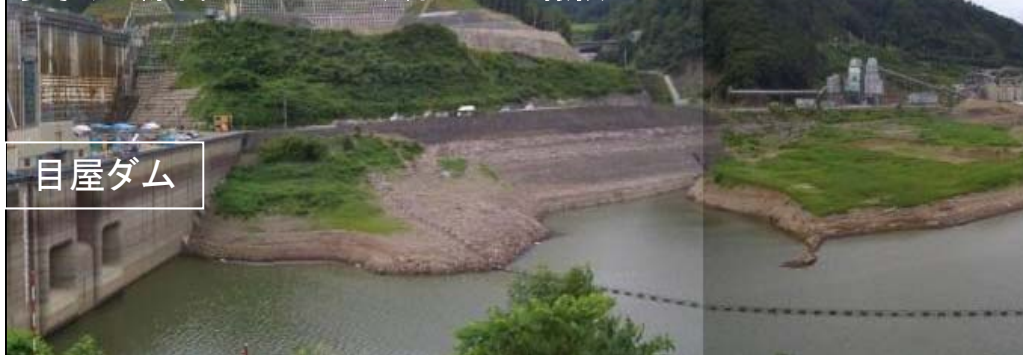
参考:ダム貯水位 165.30m (8月4日 9:00撮影)

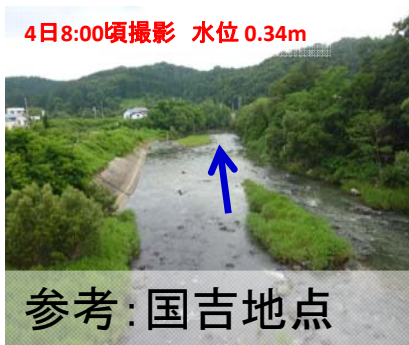
4日8:00頃撮影 水位 0.34m

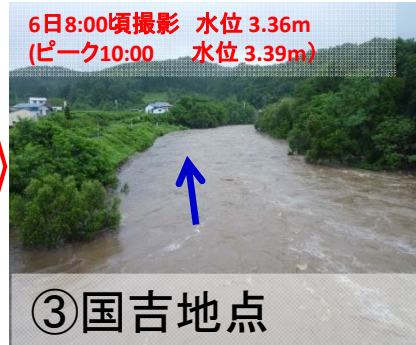
6日8:00頃撮影 水位 3.36m (ピーク10:00 水位 3.39m)

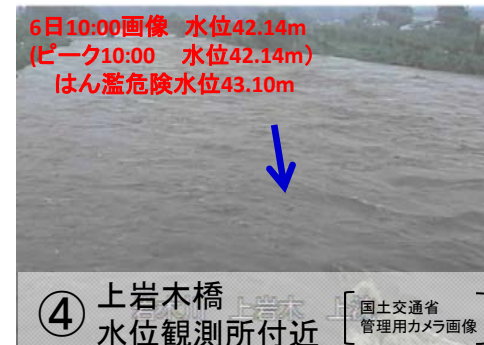
6日10:00画像 水位42.14m (ピーク10:00 水位42.14m) はん濫危険水位43.10m
