防災公共とは？

防災公共

防災公共推進計画

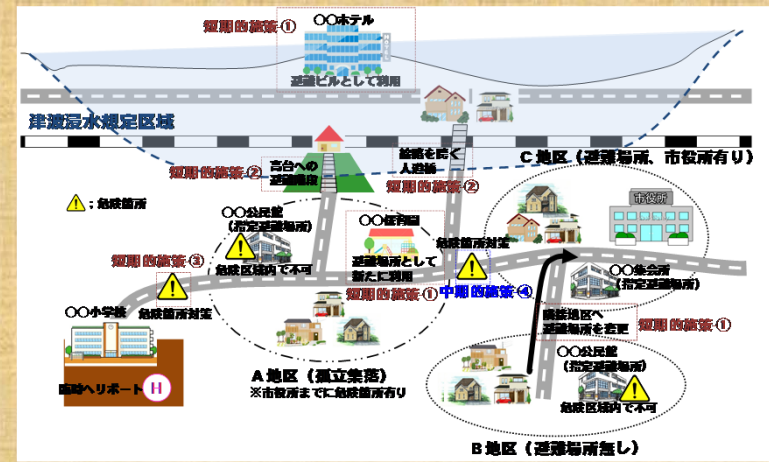
検討した地区の例

5釣屋浜地区 他 (孤立・津波浸水想定区域)

最適な避難場所の確保

- 二枚橋小学校、孫次郎間地区公民館は危険箇所区域外に立地しており安全
- 二枚橋地区防犯広場、大淵中央公園は一次避難場所である
- 二枚橋地区公民館は津波浸水想定区域内、漏雨下見直庫、漏雨下取内会館は大畑川の洪水浸水区域内のため不適

→ 二枚橋小学校、孫次郎間地区公民館は避難場所として適正
 プール管理棟は新たに一次避難場所として指定する

最適な避難経路の確保 (津波発生時の避難経路)

- 避難目標地点、避難場所への経路について
- ・避難目標地点を0箇所指定
- ・避難目標地点までと避難目標地点から避難場所までの経路上に阻害する恐れのある危険箇所がある

→ 避難経路の安全確保するため、下記対策を恒久的な対策として実施

孤立した際の物資の輸送手段の確保

- 大淵中央公園はヘリコプターの増設増設場として地域防災計画に指定されている

→ 孤立発生時にはヘリコプター(大淵中央公園)を利用

当地区の危険箇所対策(恒久的な対策)の完了後、孤立する恐れは解消する
